# Korrosionsvorgänge in MgO-C-Steinen mit MA-Spinell-Körnungen für Stahlbehandlungspfannen

P. Gehre\*, C.G. Aneziris, C. Wöhrmeyer, C. Parr

24. April 2018, 3. Freiburger-Feuerfest-Symposium 2018, Freiberg.

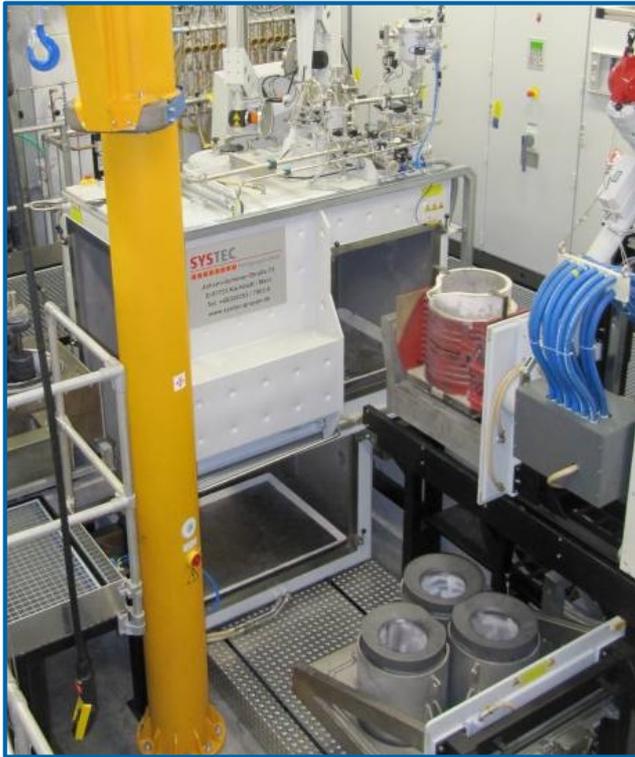
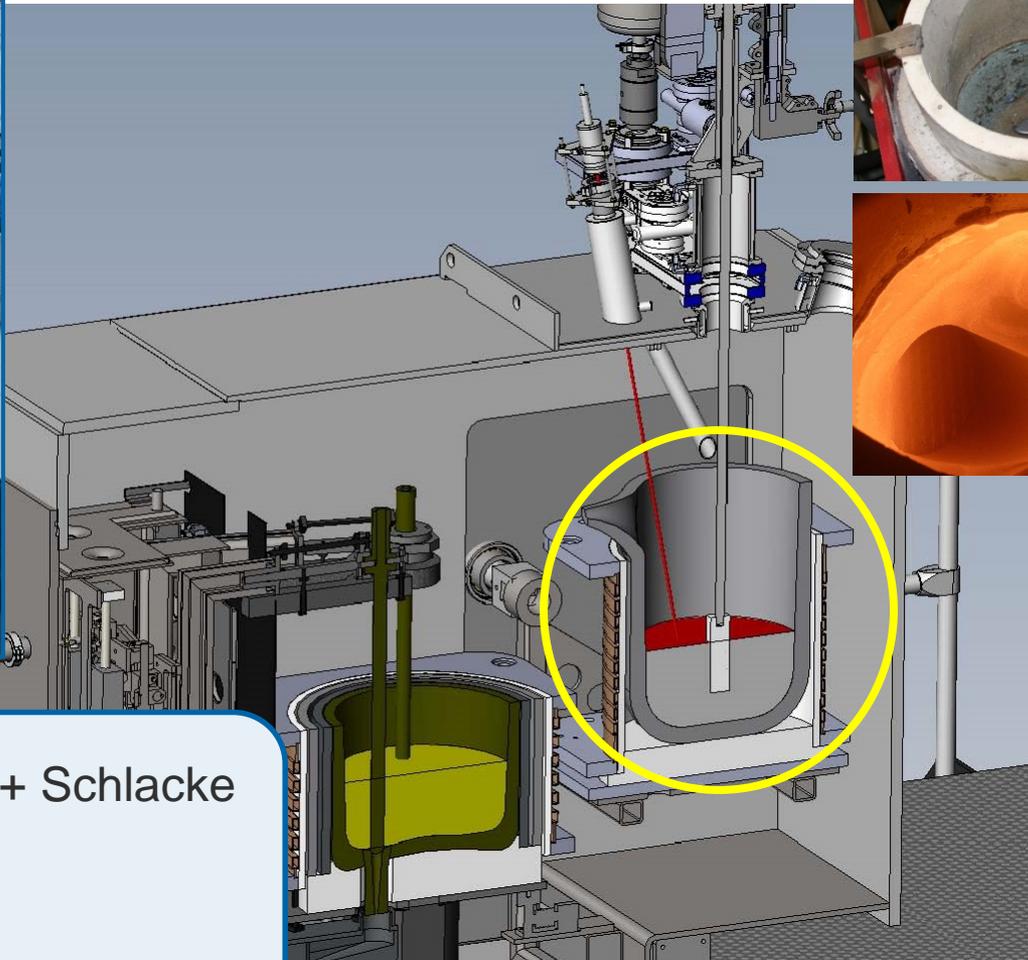
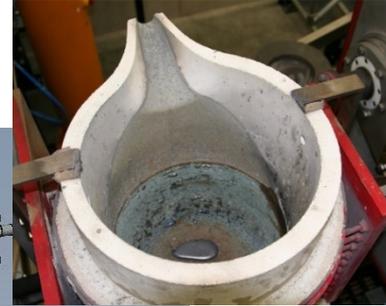
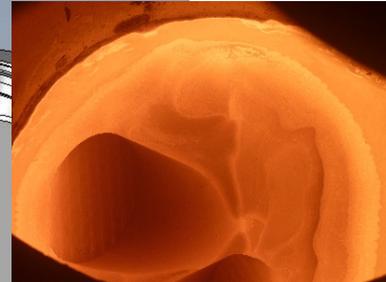
- 30 kg Stahl 18CrNiMo7-6 + Schlacke
- T = 1580 °C, Ar
- 20 min Korrosion

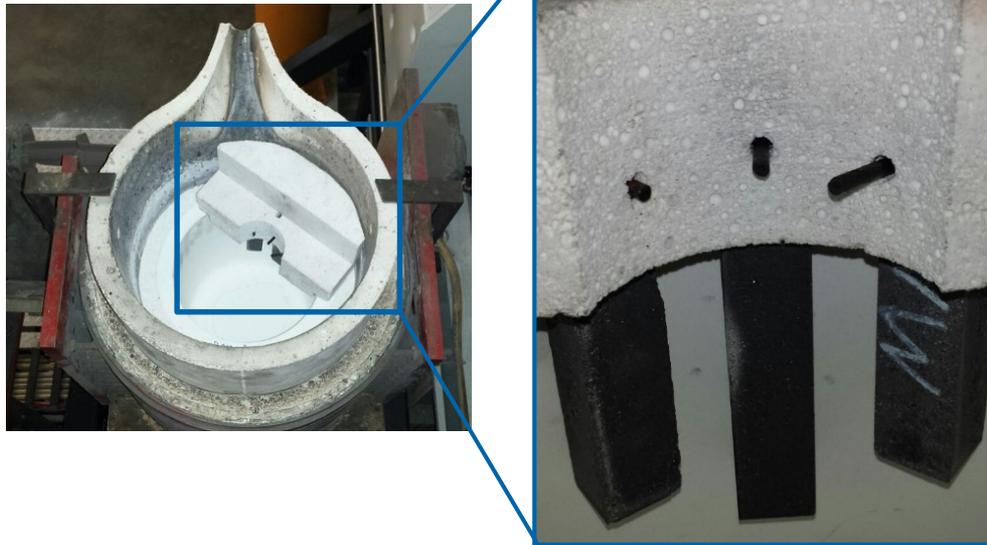
Proben-Vorrichtung für Korrosionstest

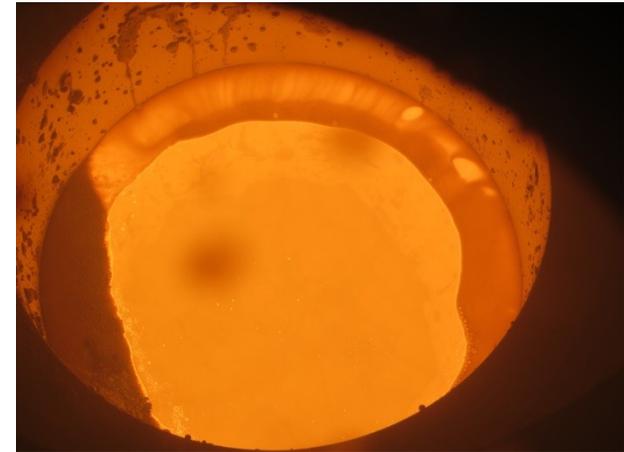
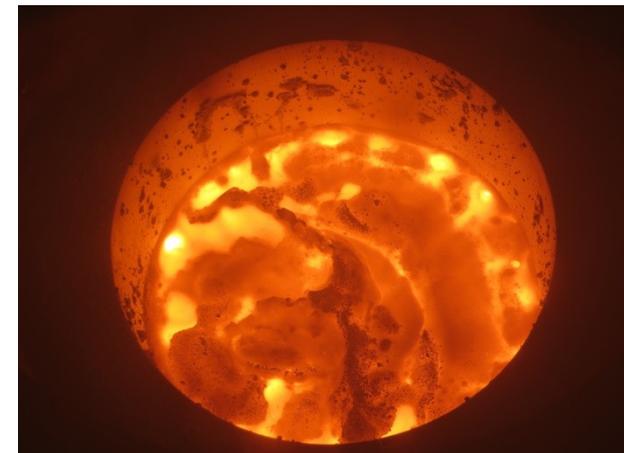
Ausbildung der Schlackeschicht auf im Tiegel erschmolzenem Stahl (beispielhaft) <sup>10</sup>

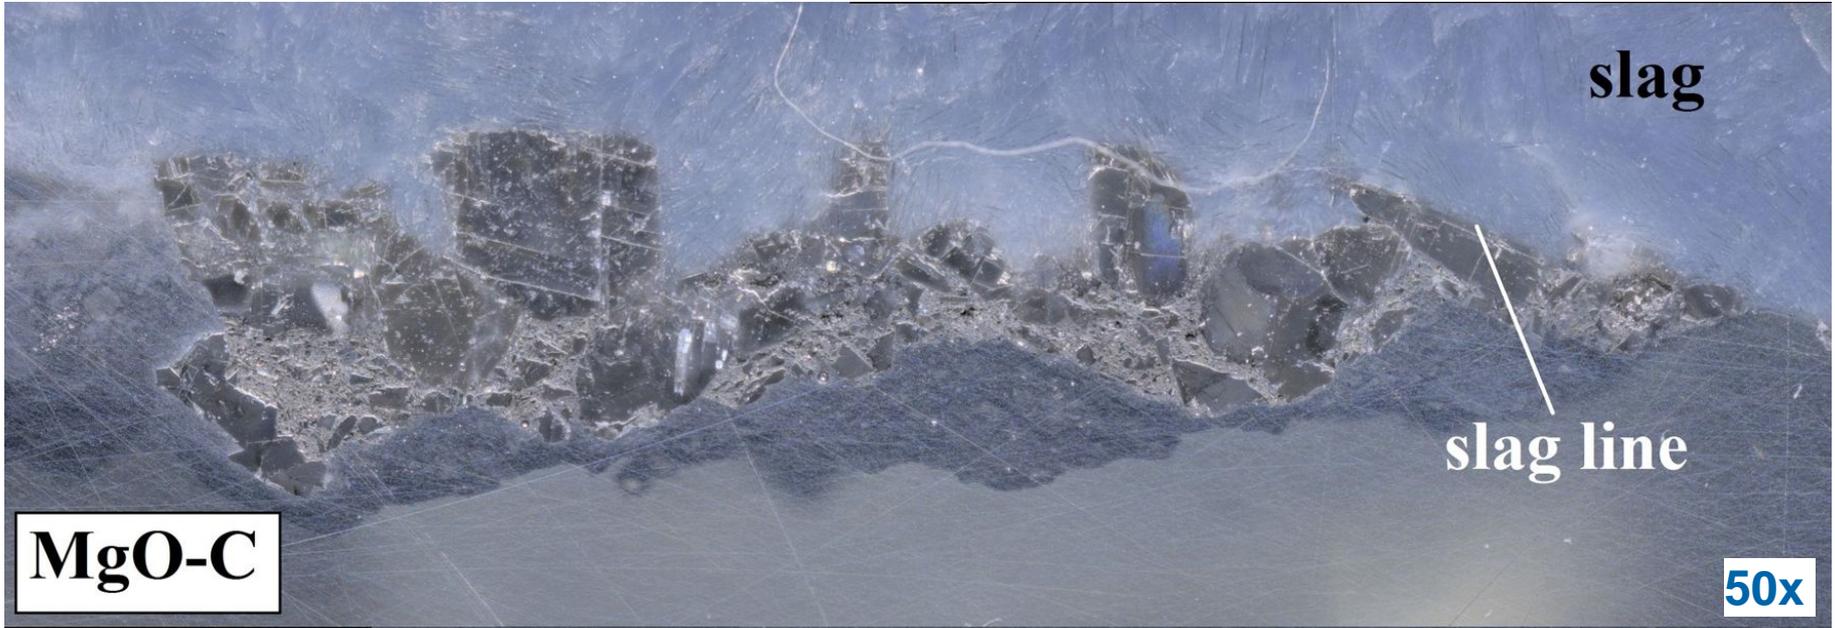
## Lichtmikroskopie– MgO-C

- Zackige Schlacke/FF-Grenzfläche
- Infiltrationstiefe nicht ermittelbar, da ursprünglicher Probenrand nicht zu erkennen ist
- Abstand höchster zu niedrigster Punkt: **1,2 mm**

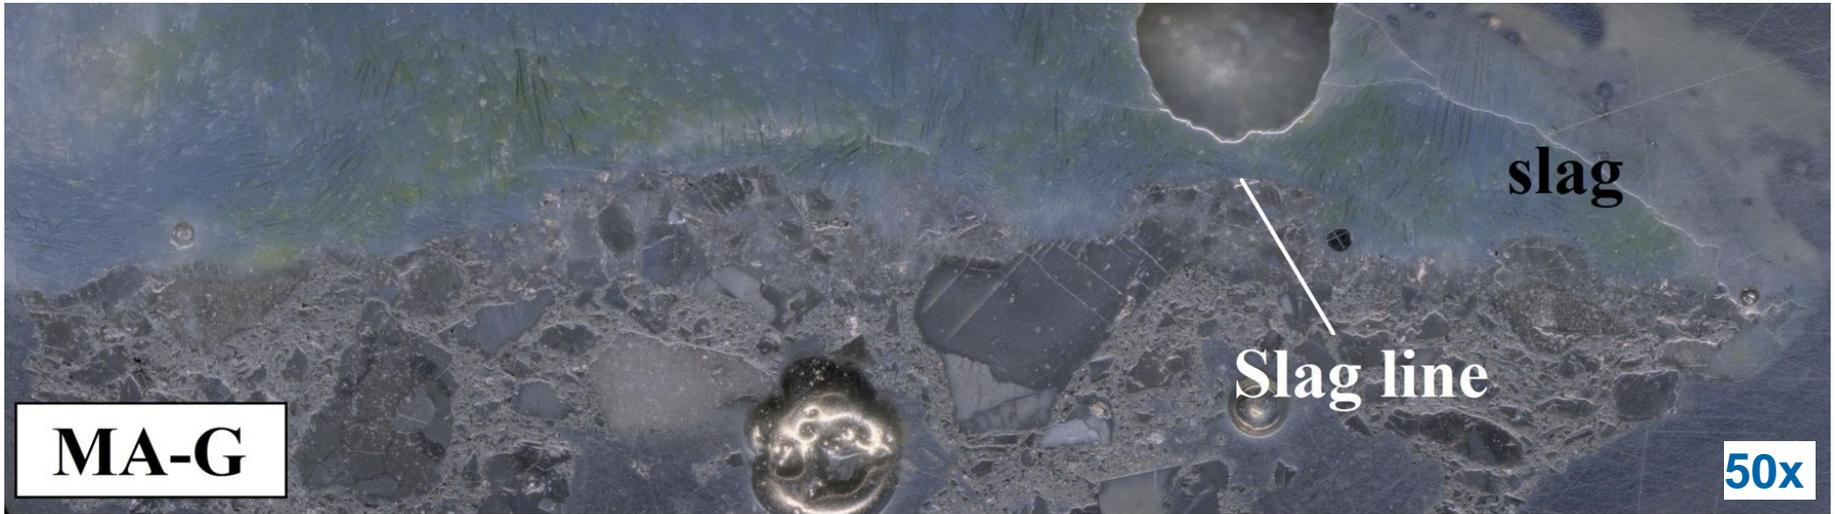
## Lichtmikroskopie– MgO-C + 5 Gew.% AR78

- Schlacke/FF-Grenzfläche nicht so stark gezackt wie Probe MgO-C
- Welliger Charakter der Grenzfläche (Auswaschen grober und feiner Partikel?)
- Infiltrationstiefe: **0,8 mm** (nicht eindeutig zu bestimmen)

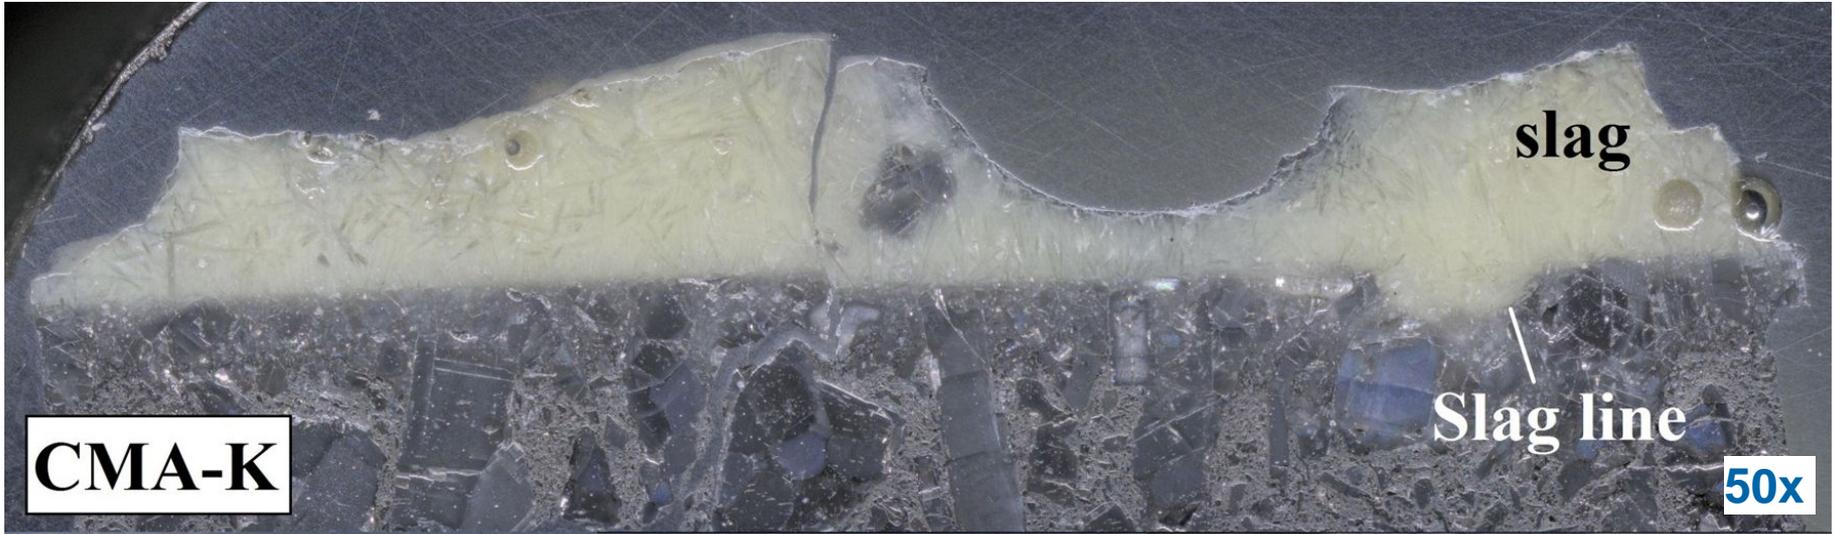
## Lichtmikroskopie– MgO-C + 5 Gew.% CMA 72

- Klarer Übergang von FF-Material zu Schlacke
- Geringe Wechselwirkung des FF-Materials mit Schlacke
- Infiltrationstiefe: **0,1 – 0,2 mm**

- Stahlgusssimulator: MgO-C + CMA 72 höchste Korrosionsbeständigkeit
- Stahlpfanne: mit CMA 72 Ausbildung einer Schlackeschutzschicht

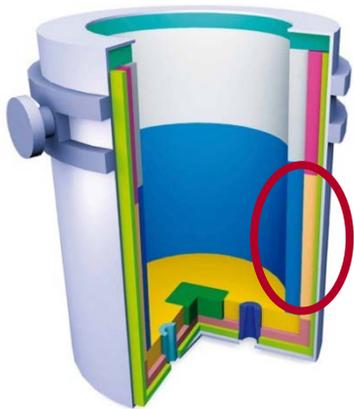
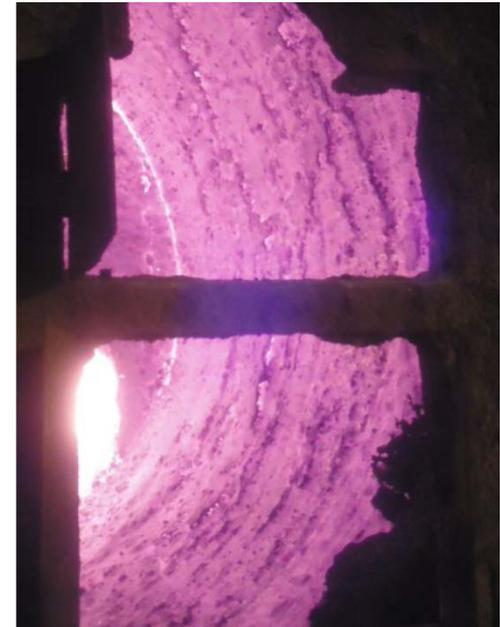
- 205 t Stahlpfanne
  - Feldtest im Pfannenrand
  - 10 Chargen ; Al, Si und Al/Si-beruhigt
- ⇒ Ausbildung einer Schutzschicht beobachtet

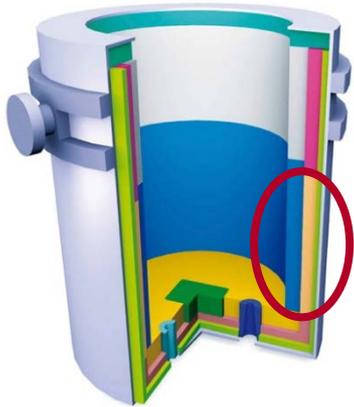
- Industriell gefertigte Steine (Chi Yuan Industrial Co.)
- 130 t Stahlpfanne
- Ausmauerung des Pfannenrands
- 6 Monate Einsatz

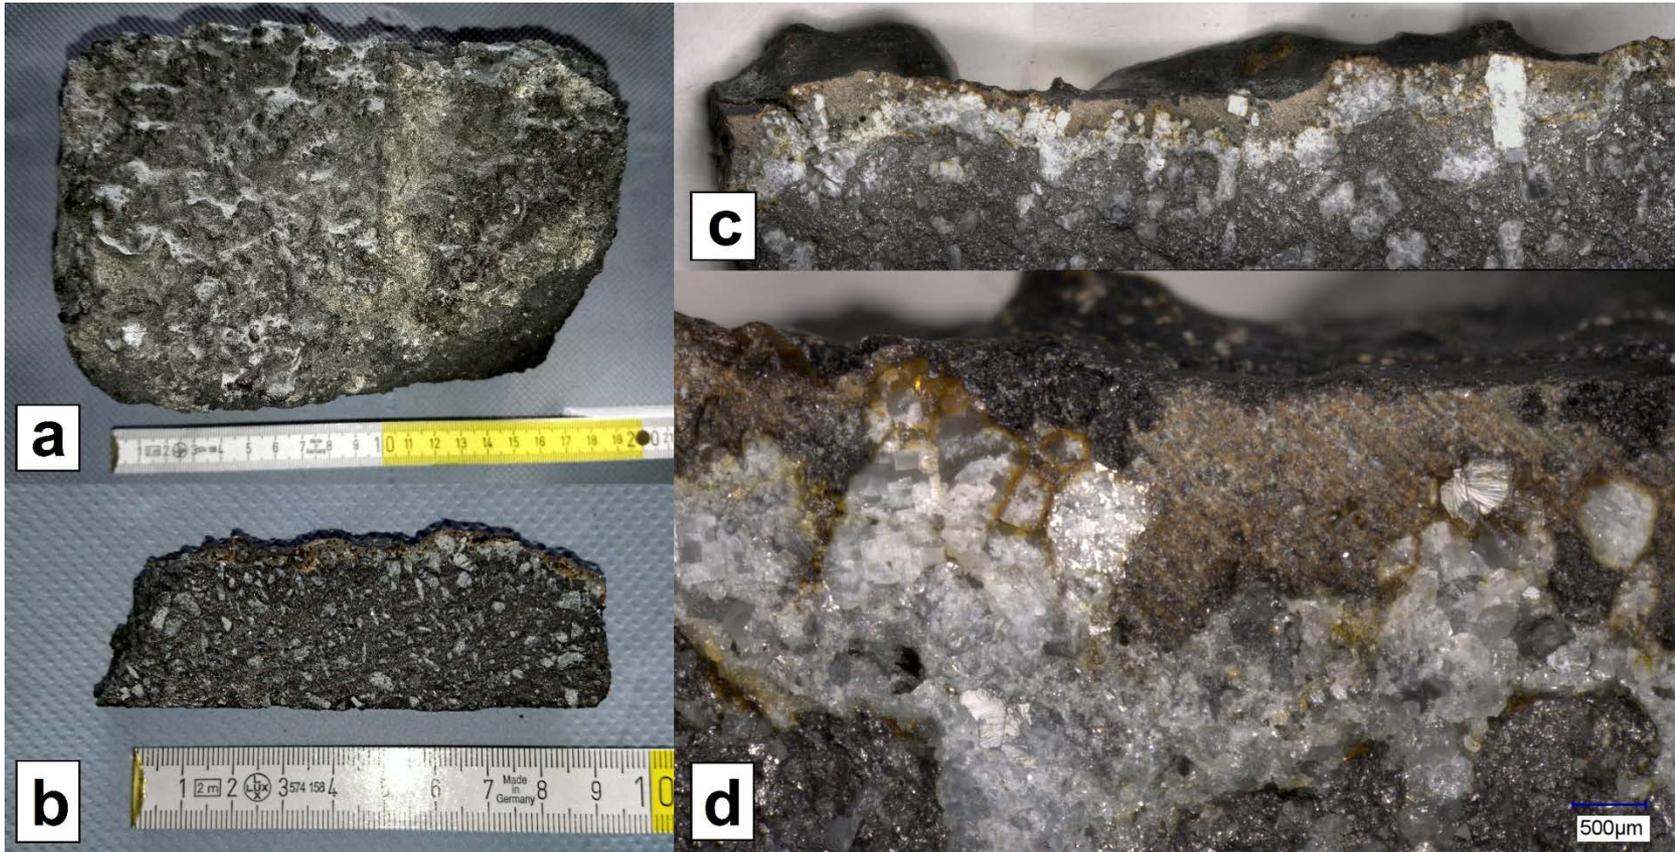
# Industrieeinsatz – Stahlwerk CN

- 120 mm Restlänge
- 3 Zonen: a) Schlackeschutzschicht (max. 3 mm), b) oxidierte Zone (max. 3,2 mm) mit Metalleinschlüssen (bis 500 µm), c) originaler Stein

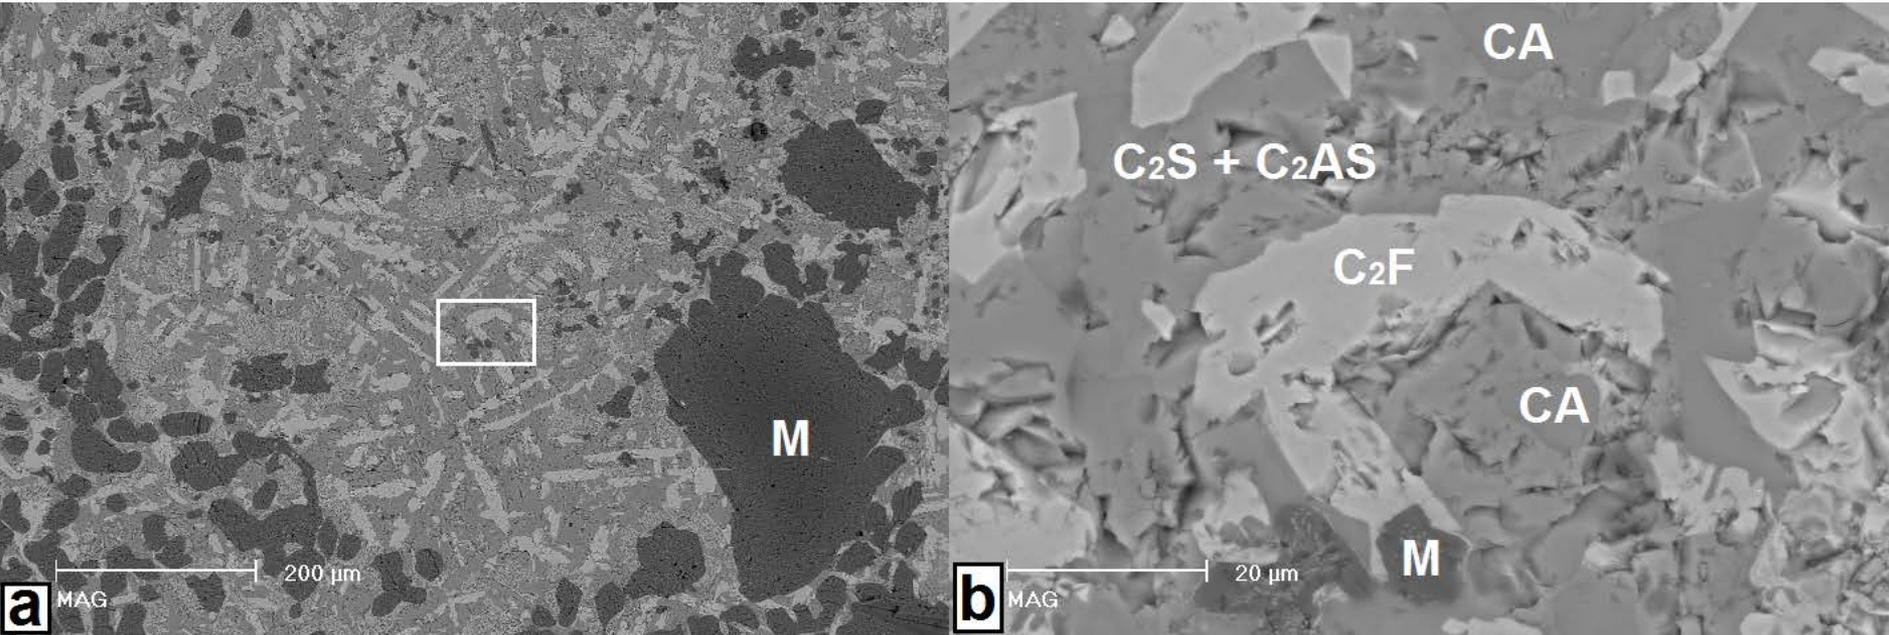
## REM /EDX - Schlackezone

- Umschließt MgO-Körner
  - Belit und Gelenit als Hauptphase
  - Brownmillerit kristallisiert aus
- ⇒ Ausbildung einer Schlackeschutzschicht durch Anreicherung mit CaO und Fe aus Schlacke und Stahl

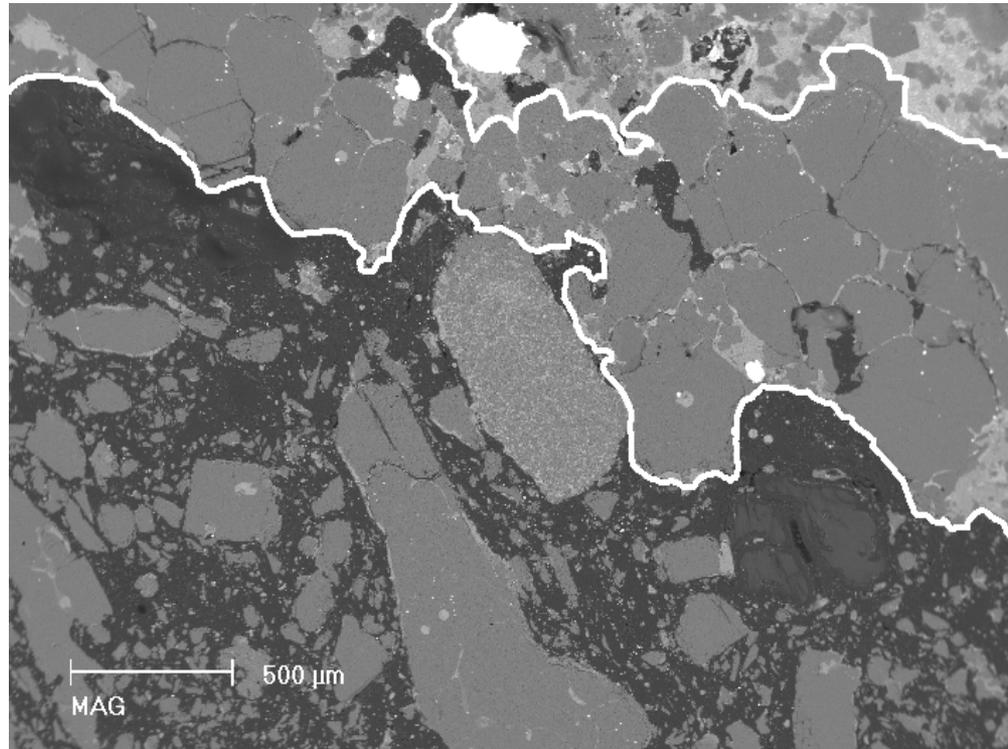
## REM /EDX - Oxidationszone

- MgO-Körner mit Schlacke an den Korngrenzen
- Metall. Fe
- Kein CMA 72

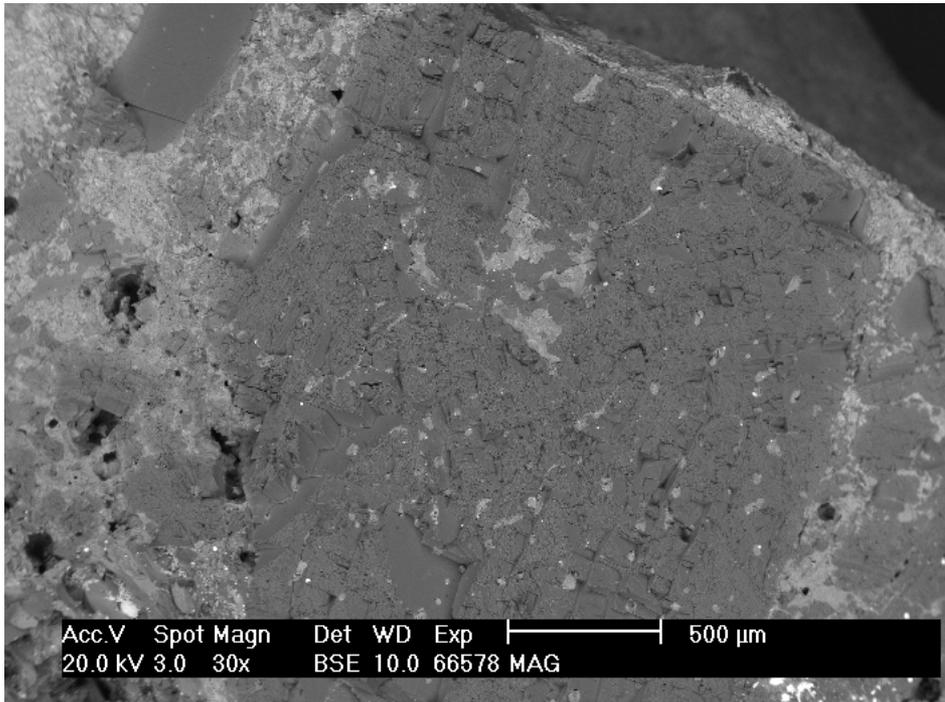
### Sintermagnesia

- $\text{Al}_2\text{O}_3$ ,  $\text{SiO}_2$  und  $\text{CaO}$  infiltrieren poröse Sintermagnesia
- ⇒ Reaktionsverbindung liegt im Spinell-Stabilitätsfeld des  $\text{Al}_2\text{O}_3$ - $\text{CaO}$ - $\text{MgO}$ - $\text{SiO}_2$ -Systems
- Auflösung wird stark verlangsamt

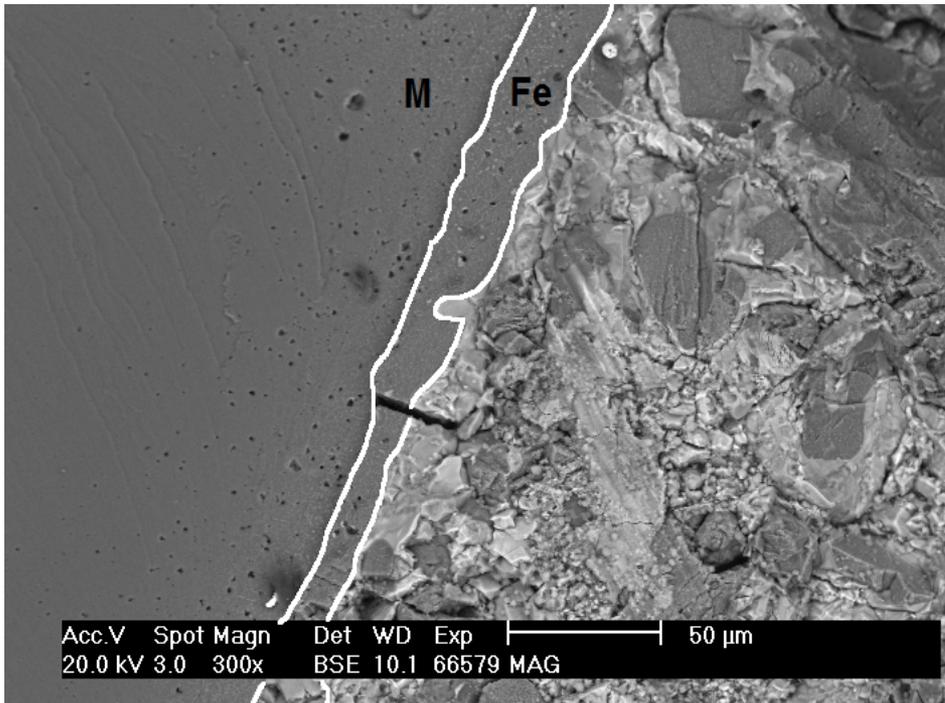
## Schmelzmagnesia

- Infiltration durch Fe von außen nach innen
- Ausbildung einer Fe-reichen Schicht (10 Gew.% Fe)
- Porenbildung

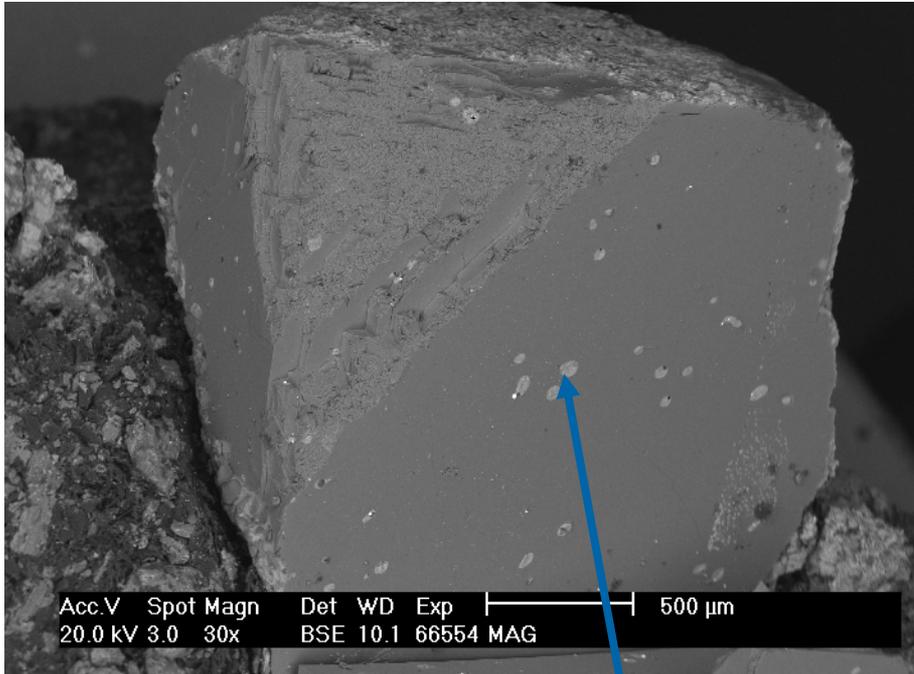
**Al<sub>2</sub>O<sub>3</sub>-CaO-MgO-SiO<sub>2</sub>-Verbindung**

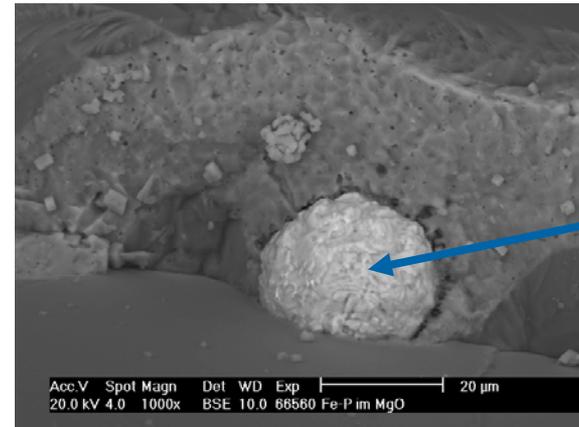
**Fe, P**

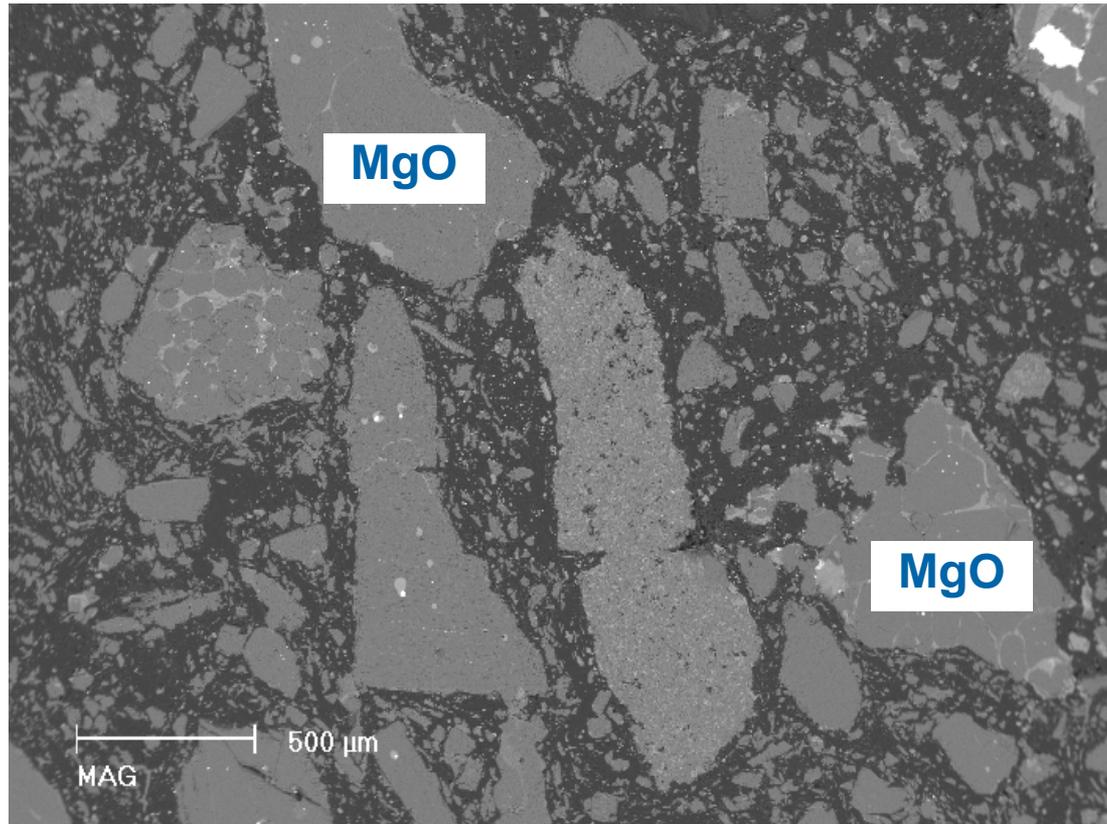
## REM /EDX – Originaler Stein

- MgO wird von CaO und SiO<sub>2</sub> angegriffen
- Forsterit Mg<sub>2</sub>SiO<sub>4</sub> (M<sub>2</sub>S) und Monticellit CaMgSiO<sub>4</sub> (CMS) entstehen
- CaS nachweisbar

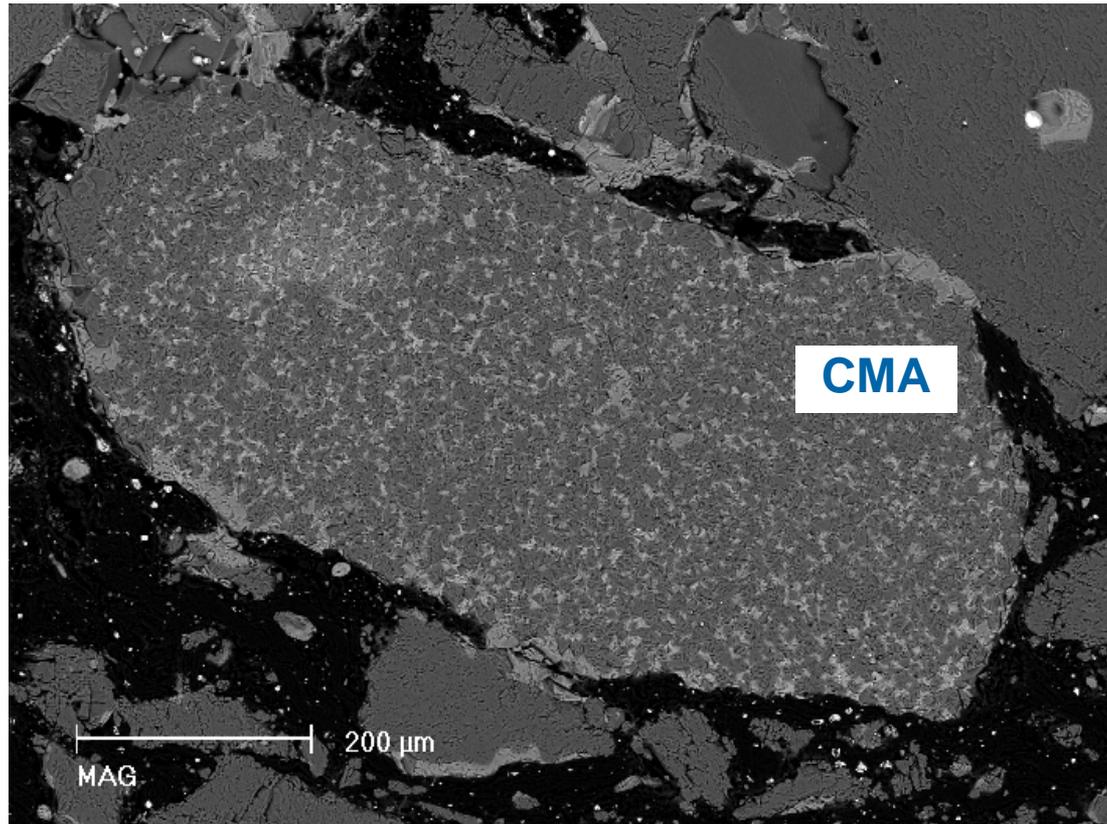
## REM /EDX – Originaler Stein

- CMA wird von Schlacke angegriffen
- andere Reaktionsverbindung als bei MgO → schnellere Auflösung
- Aber: Auflösung von CMA führt zur Ausbildung der stabilen Schlackeschutzschicht
