Einfluss veränderter Betriebsbedingungen auf das Verschleißverhalten feuerfester Werkstoffe und die Standzeit von kommunalen Müllverbrennungsanlagen

Thorsten Tonnesen, Rainer Telle

Institut für Gesteinshüttenkunde der RWTH Aachen

Feuerfestsymposium, Freiberg, 24. April 2018

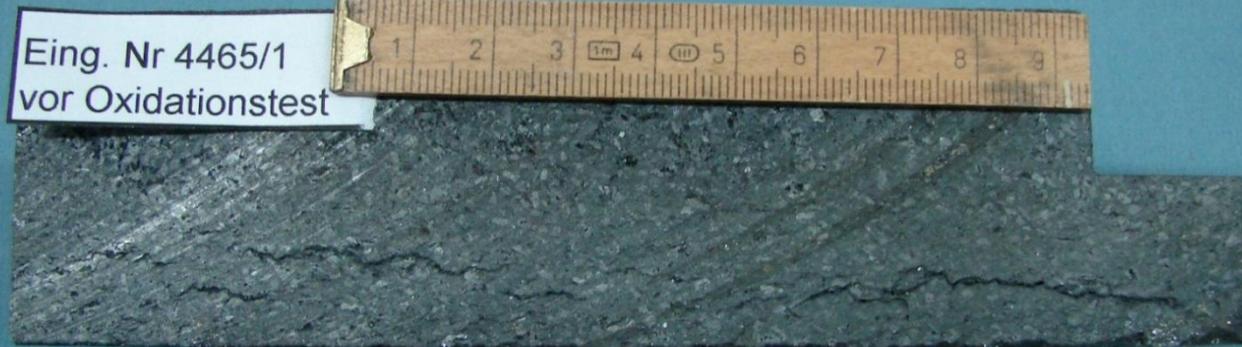
Nitridgebundenenes SiC, Anlieferungszustand

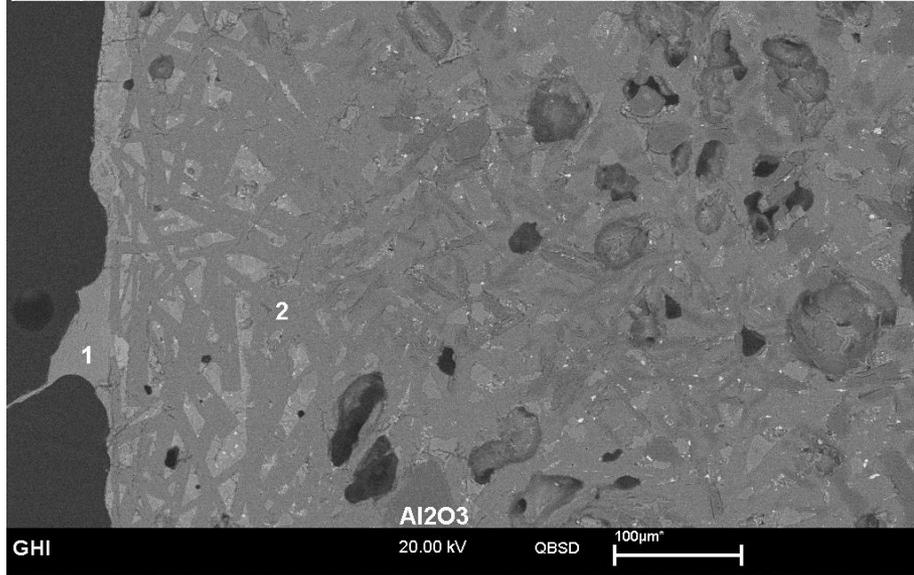
Al ₂ O ₃	SiO ₂	CaO	TiO ₂	Fe ₂ O ₃	P ₂ O ₅	Na ₂ O	K ₂ O
[1]	10,5	48,7	22,2	3,3	6,1	2,6	5,0	1,6
[2]	35,5	41,9	22,0	-	-	-	-	0,6

Feuerseite: Lösung der Matrix
Ausscheidung von Hedenbergit [1] und Anorthit [2]

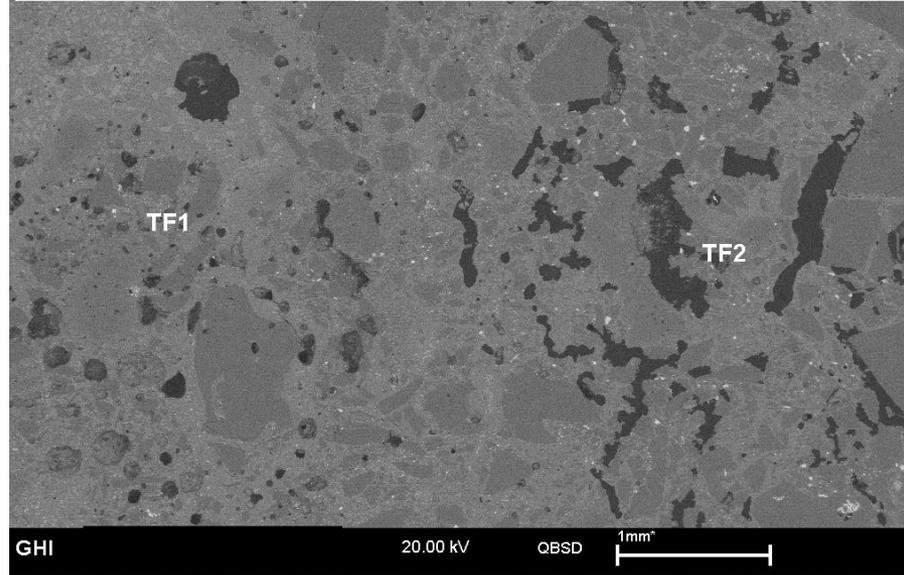
Al ₂ O ₃	SiO ₂	CaO
[1]	55,6	30,4	13,9
[2]	70,8	22,1	7,1

Schlackeninfiltration bis in tiefe
Steinbereiche
Starke Verdichtung des Gefüges an FS

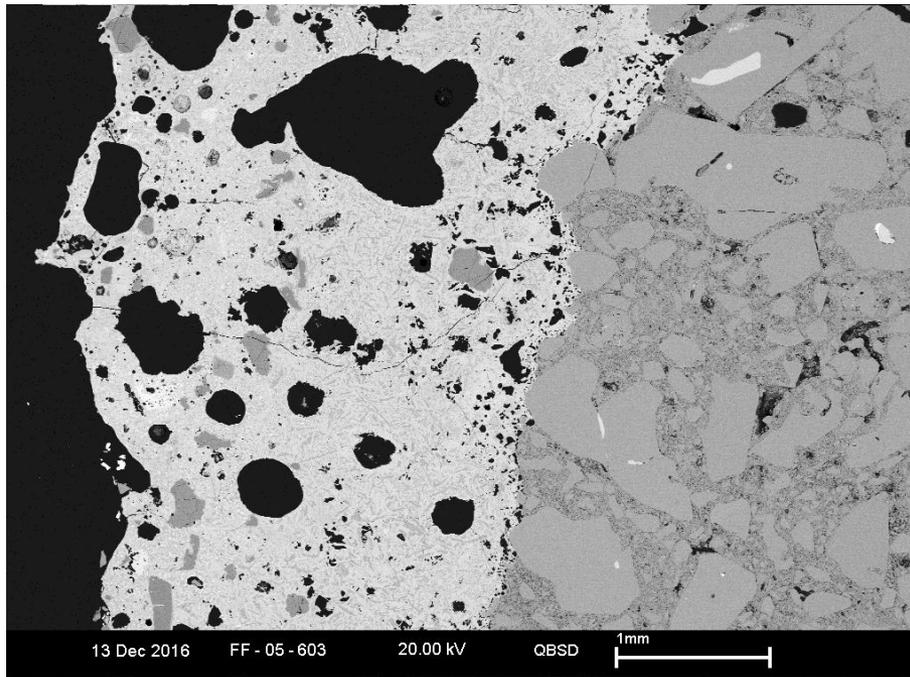
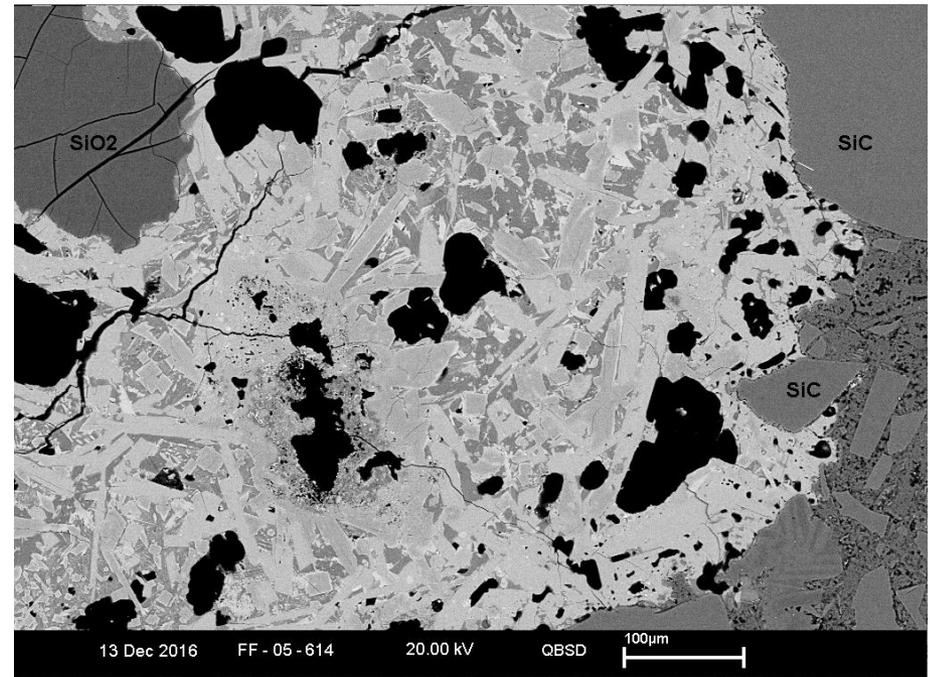
Nitridgebundenenes SiC nach Einsatz, Wandbereich mit Schlackenansatz

Oxidation der SiC Körner
Direkte Lösung in der Schlacke
Auflösung der Nitridbindung

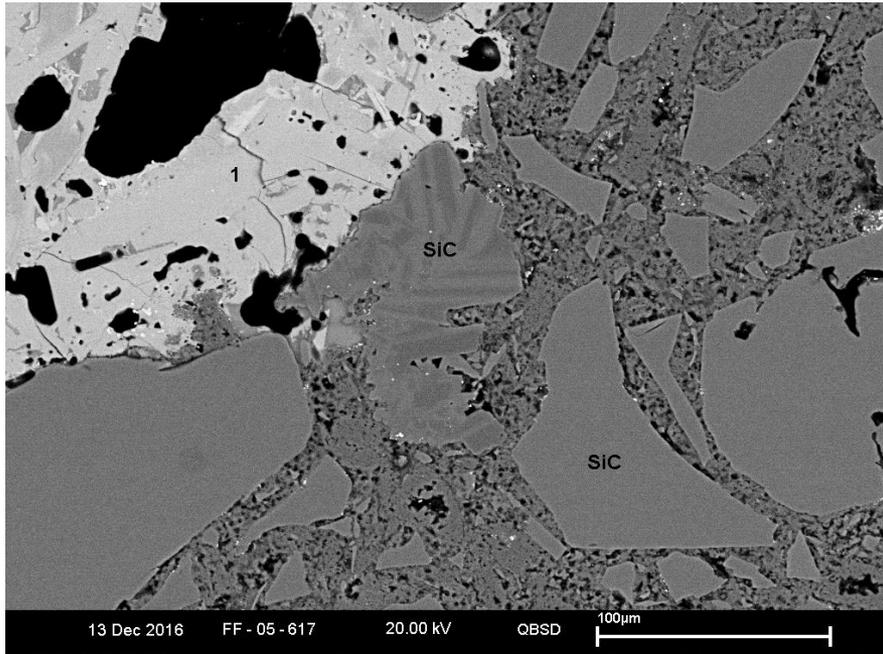
Wt.-%	Na ₂ O	MgO	SiO ₂	CaO	Fe ₂ O ₃
[1]	0,8	1,6	52,3	44,4	0,9

Unterschiedliche Ausscheidungen in der Schlacke: CS und alkalireiche Silikate
Nitridbindung in direkt angrenzendem Bereich intakt: Direkter Lösungsprozess

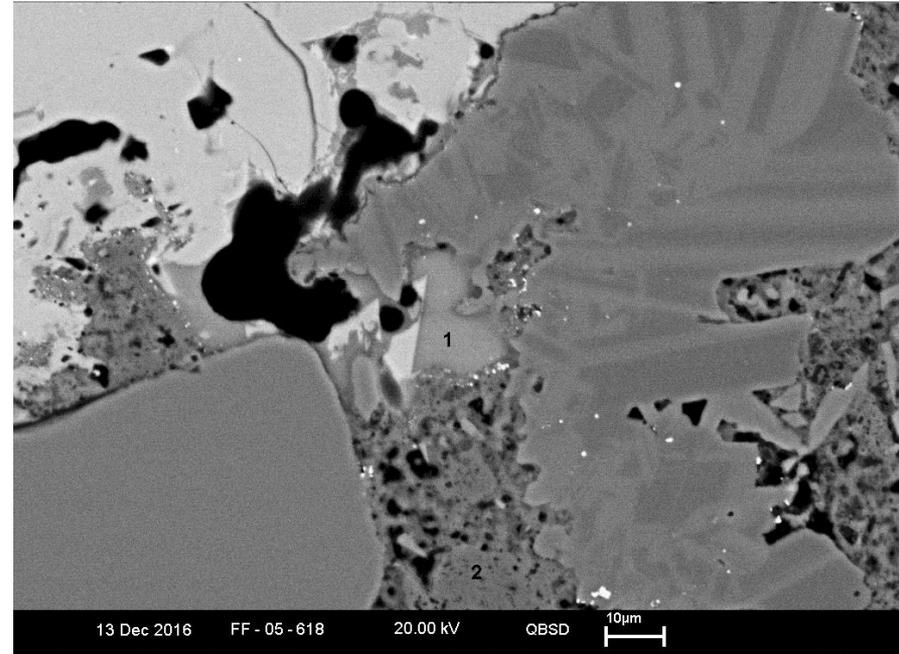
Wt.-%	Na ₂ O	MgO	Al ₂ O ₃	SiO ₂	K ₂ O	CaO	TiO ₂	Fe ₂ O ₃
[1]	3,8	0,8	10,1	73,1	4,7	2,7	2,3	2,5

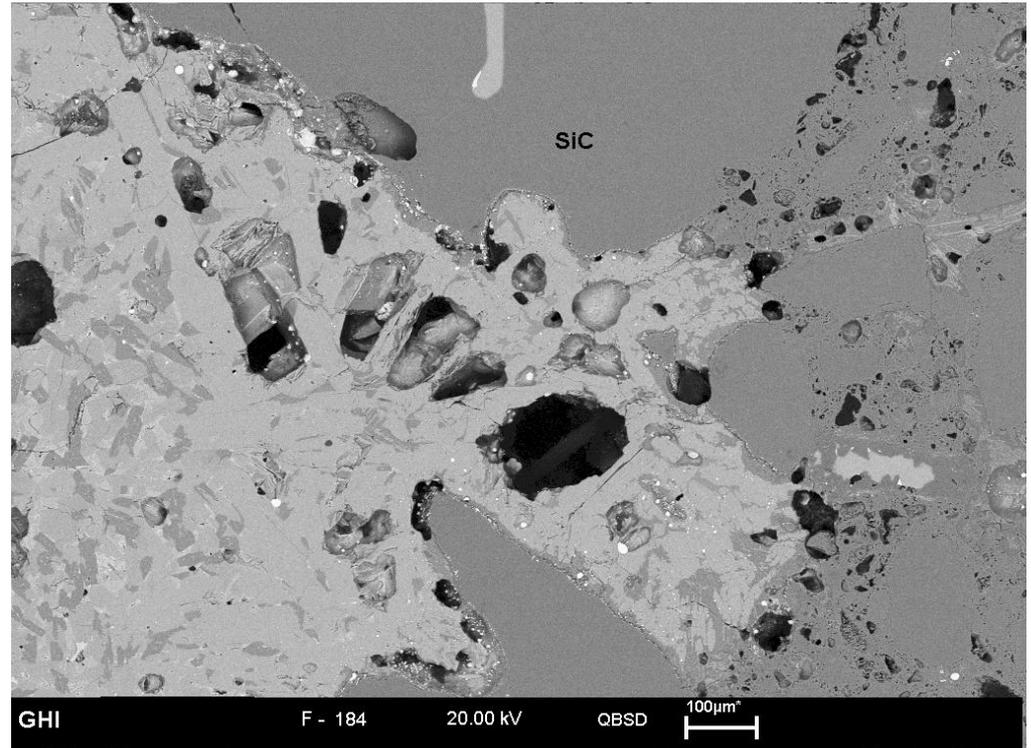
Nitridgebundenen SiC
 Grenzfläche Schlacke/Bindephase
 Direkte Lösung der Matrix
 Keine Grenzphasen

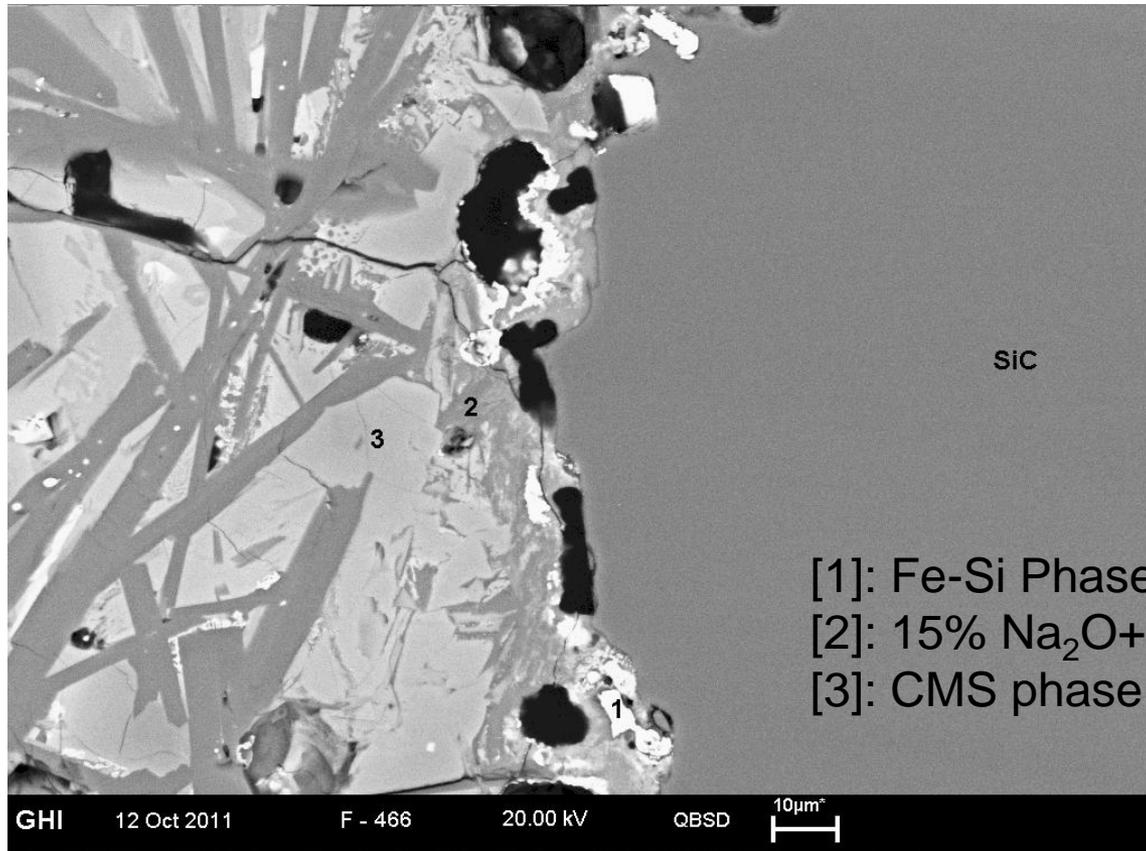
Veränderung der Schlackenzusammensetzung:
SiC in Kontakt mit Biomasse-Schlacken (Tiegeltest)

- Korrosion an der Korngrenze
- Flüssige Phase an der Grenzfläche
- Anschließend Lösung
- Hoher P_2O_5 Anteil in alkalireicher Glasphase

[1]: Fe-Si Phase

[2]: 15% Na_2O+K_2O , 19% P_2O_5 , 6% Fe_2O_3

[3]: CMS phase + 15% Fe_2O_3

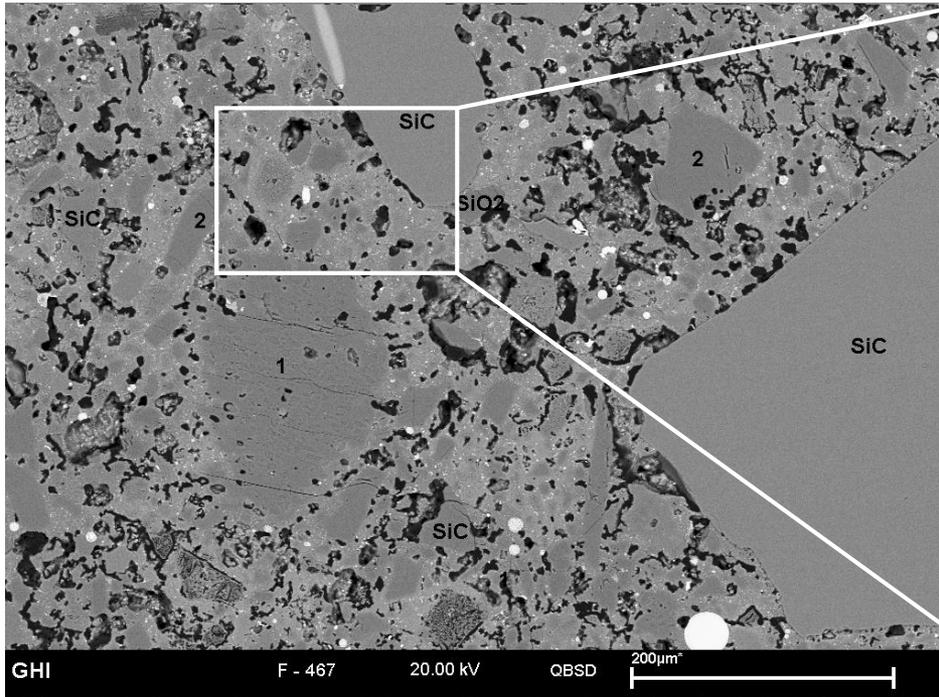
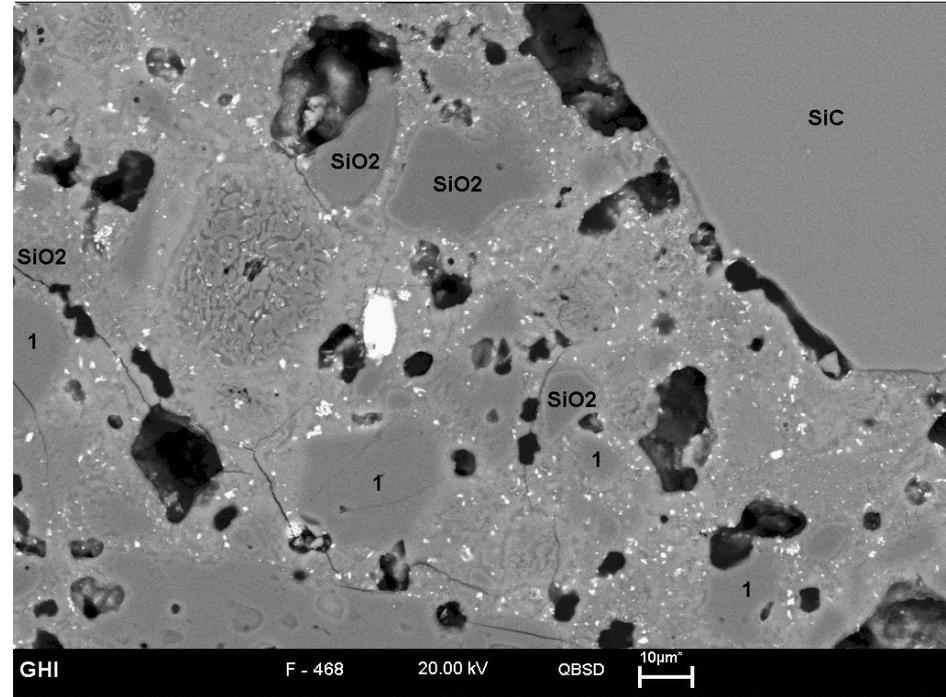
Schlackenkorrosion von SiC-Feuerbetonen mit Biomasse-Schlacke

Weiterer Verschleiß-Mechanismus: Oxidation der SiC Körner in der Zementbindematrix

Ausscheidung von Phasen des Systems $\text{CaO-Al}_2\text{O}_3\text{-SiO}_2$

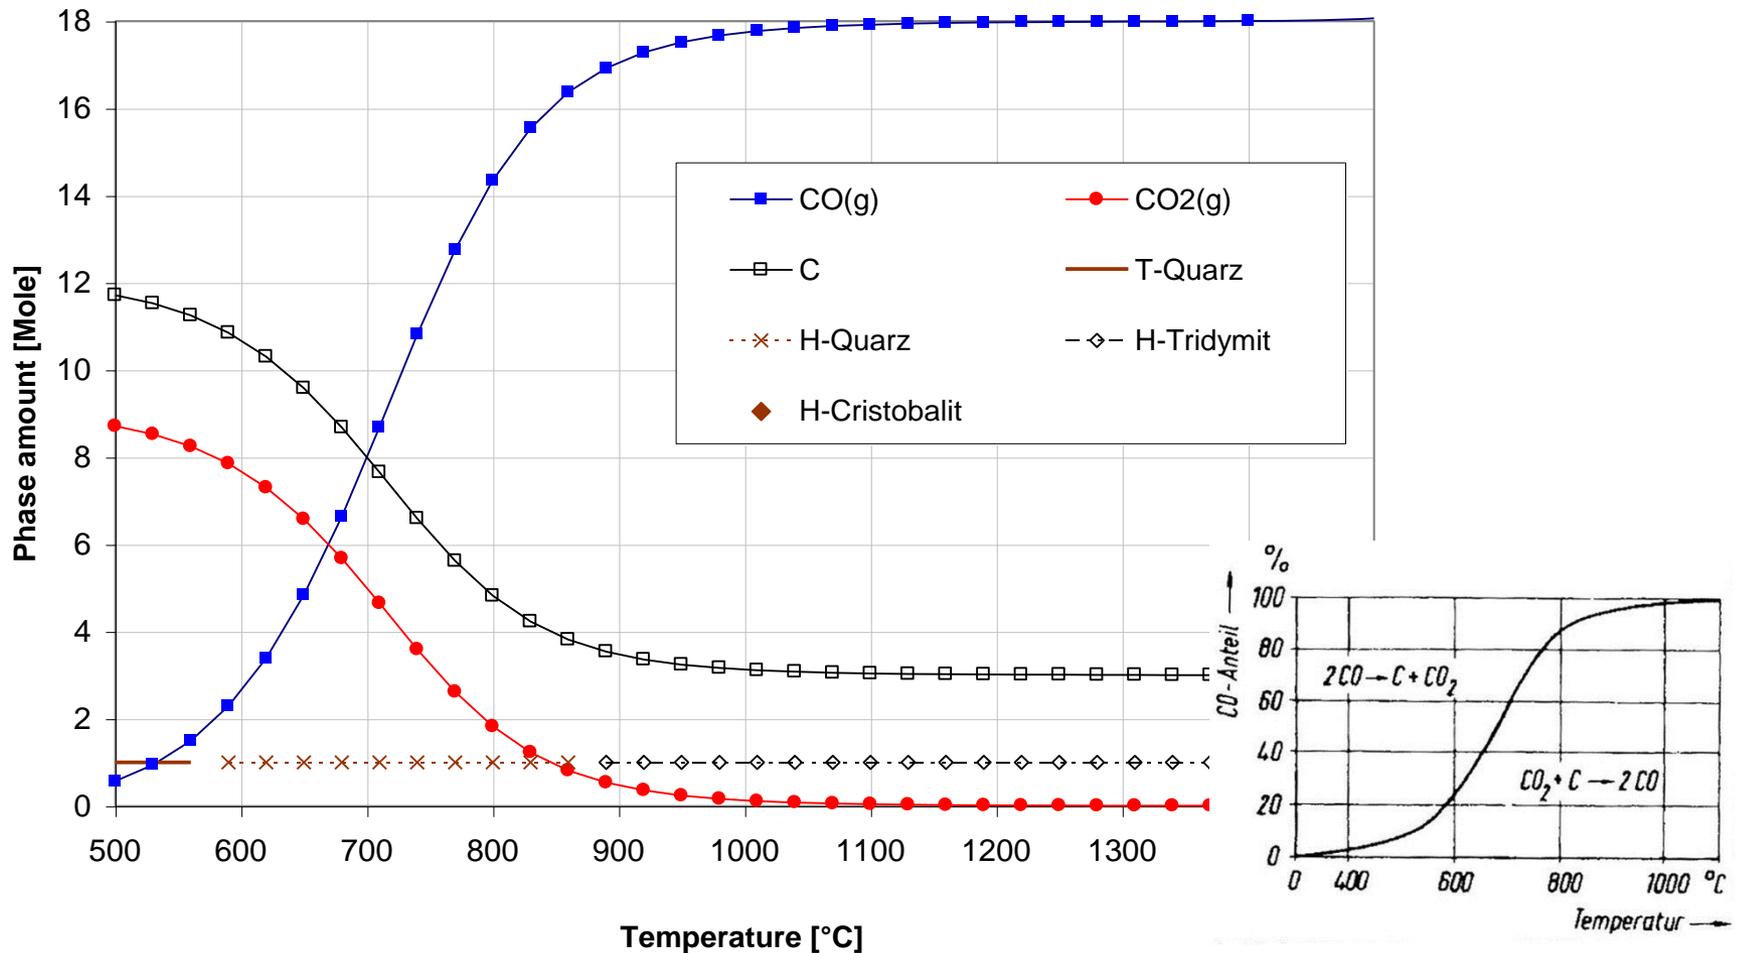
Gleichgewichtsberechnung von 1 Mol SiC im Boudouard GG

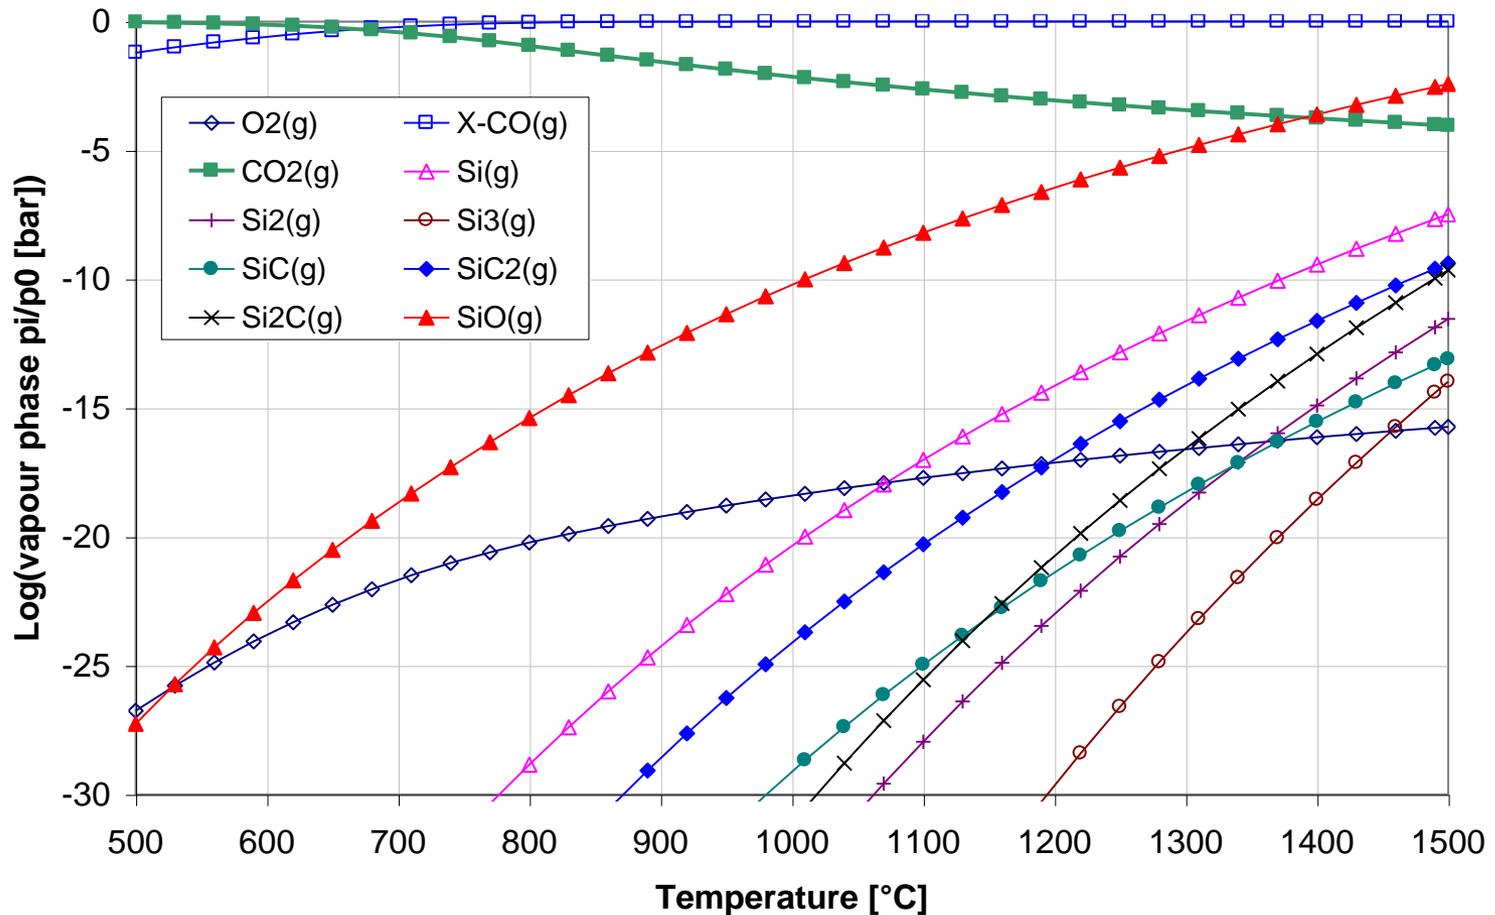
Gleichgewichtsberechnung von 1 Mol SiC im Boudouard GG: Partialdrücke

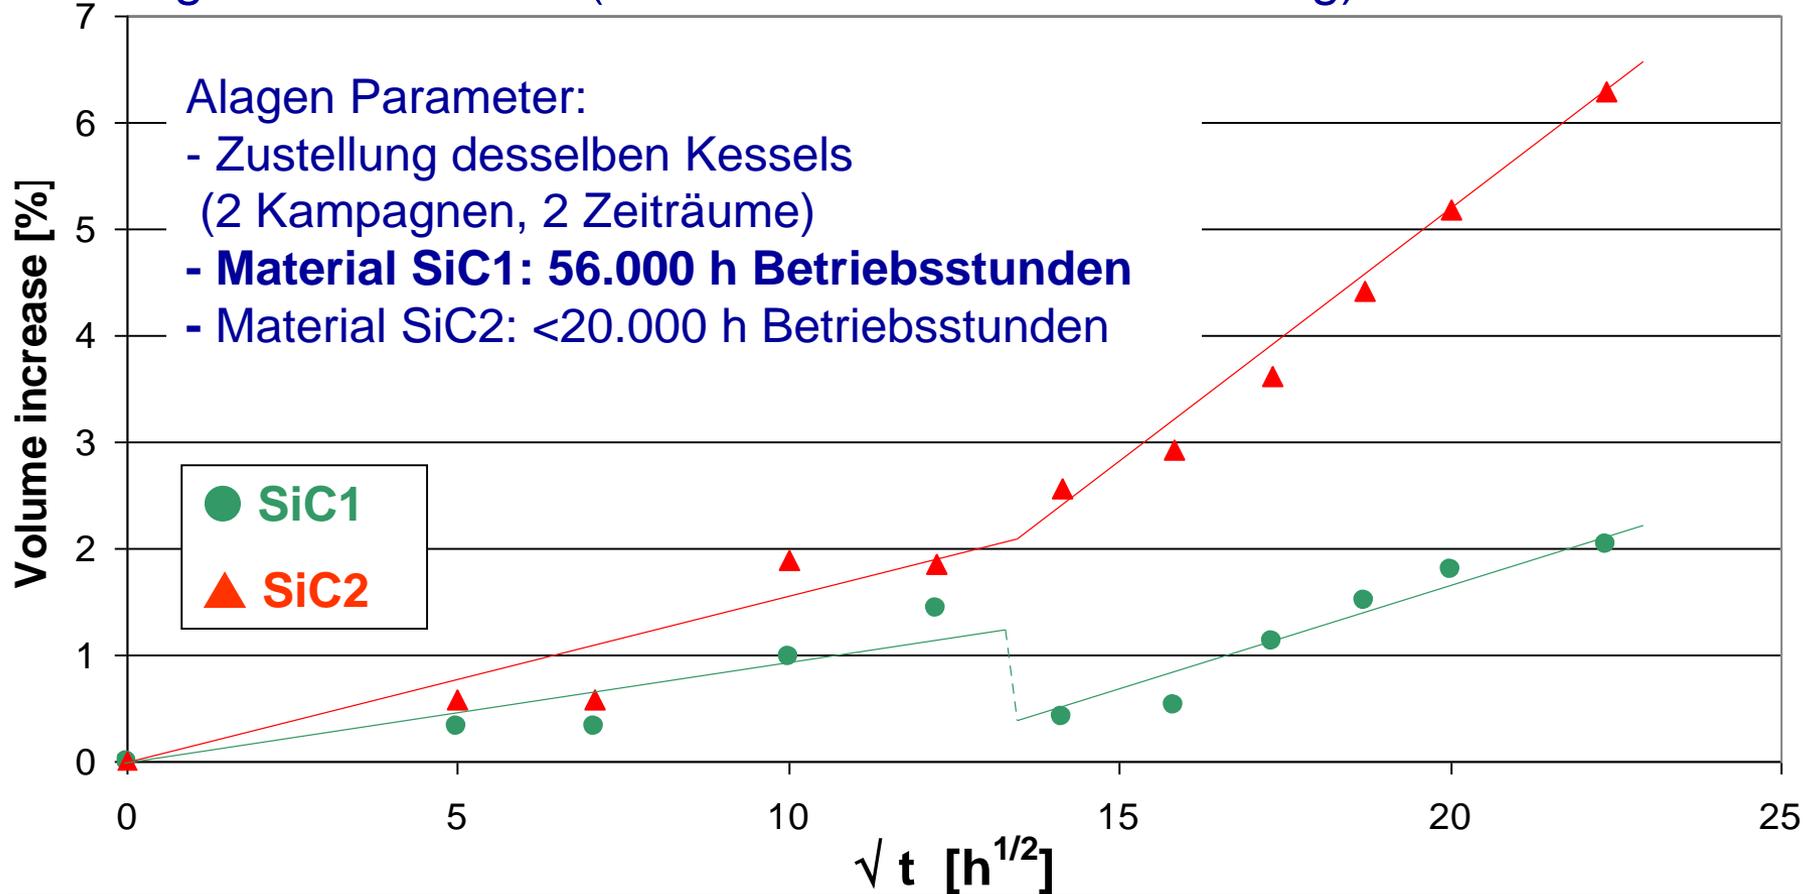
Labortest nach ASTM C 863-83 bei 900°C

Nitrid gebundenes SiC (Rückstellmuster der Zustellung)

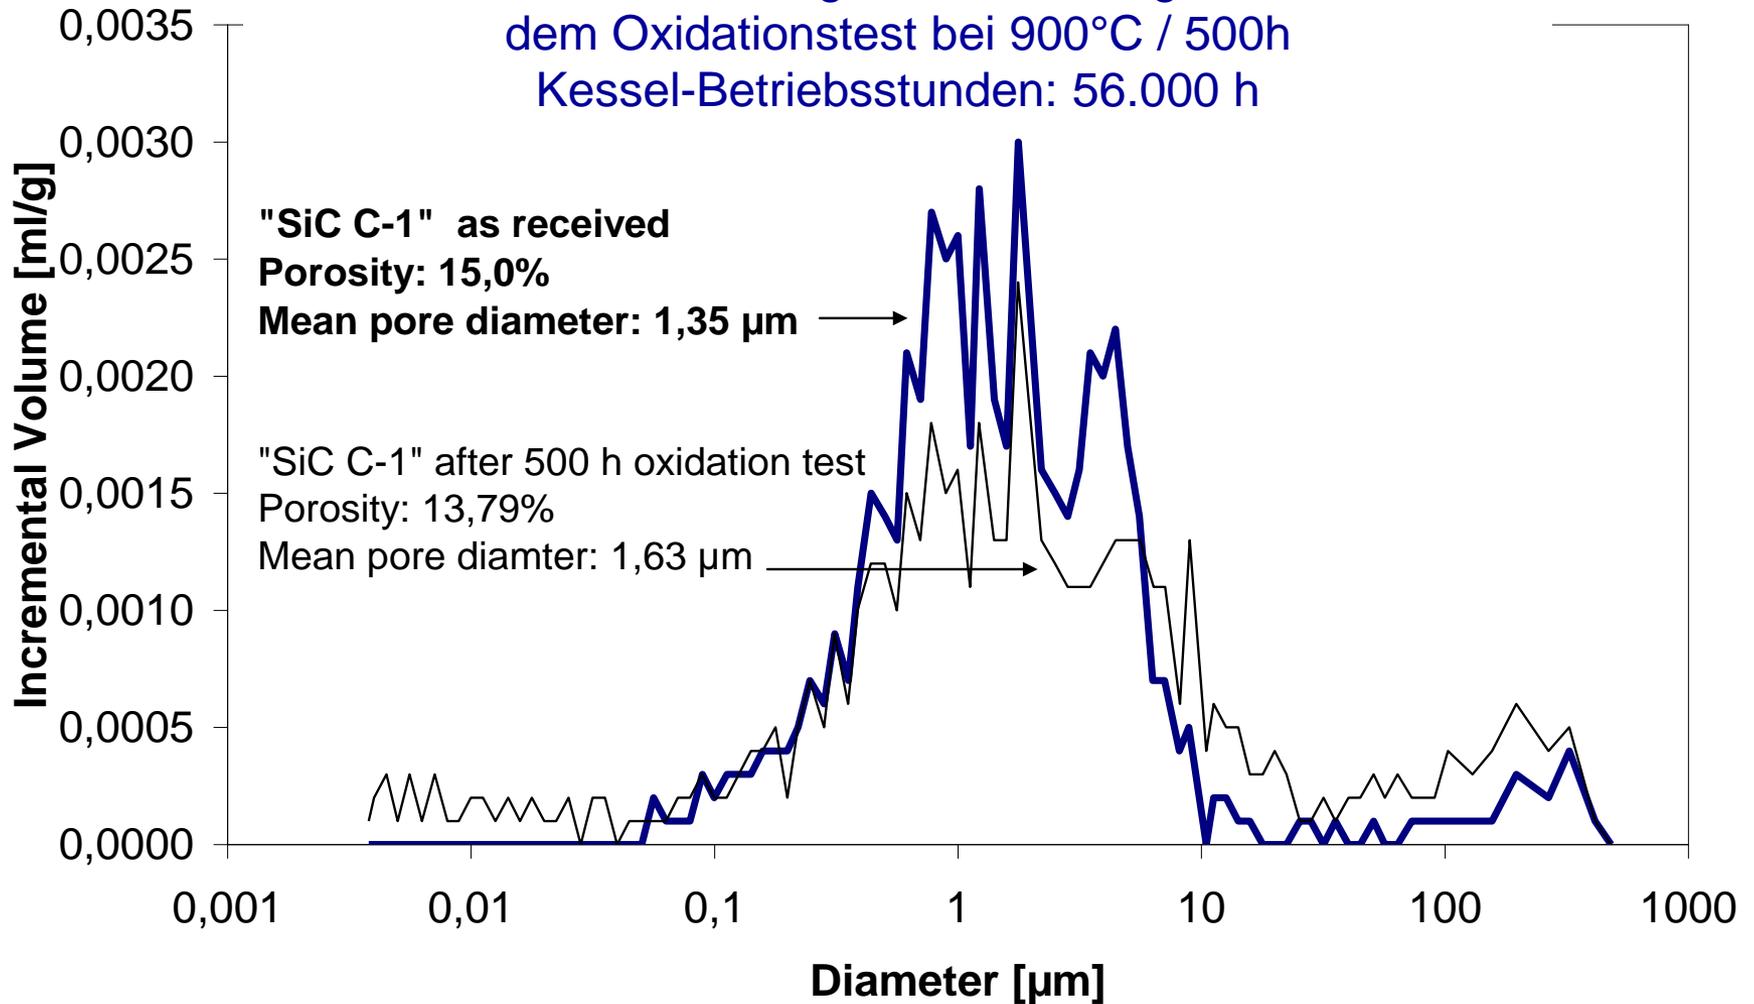
Material SiC C-1: Porengrößenverteilung **vor** und **nach**
dem Oxidationstest bei 900°C / 500h
Kessel-Betriebsstunden: 56.000 h

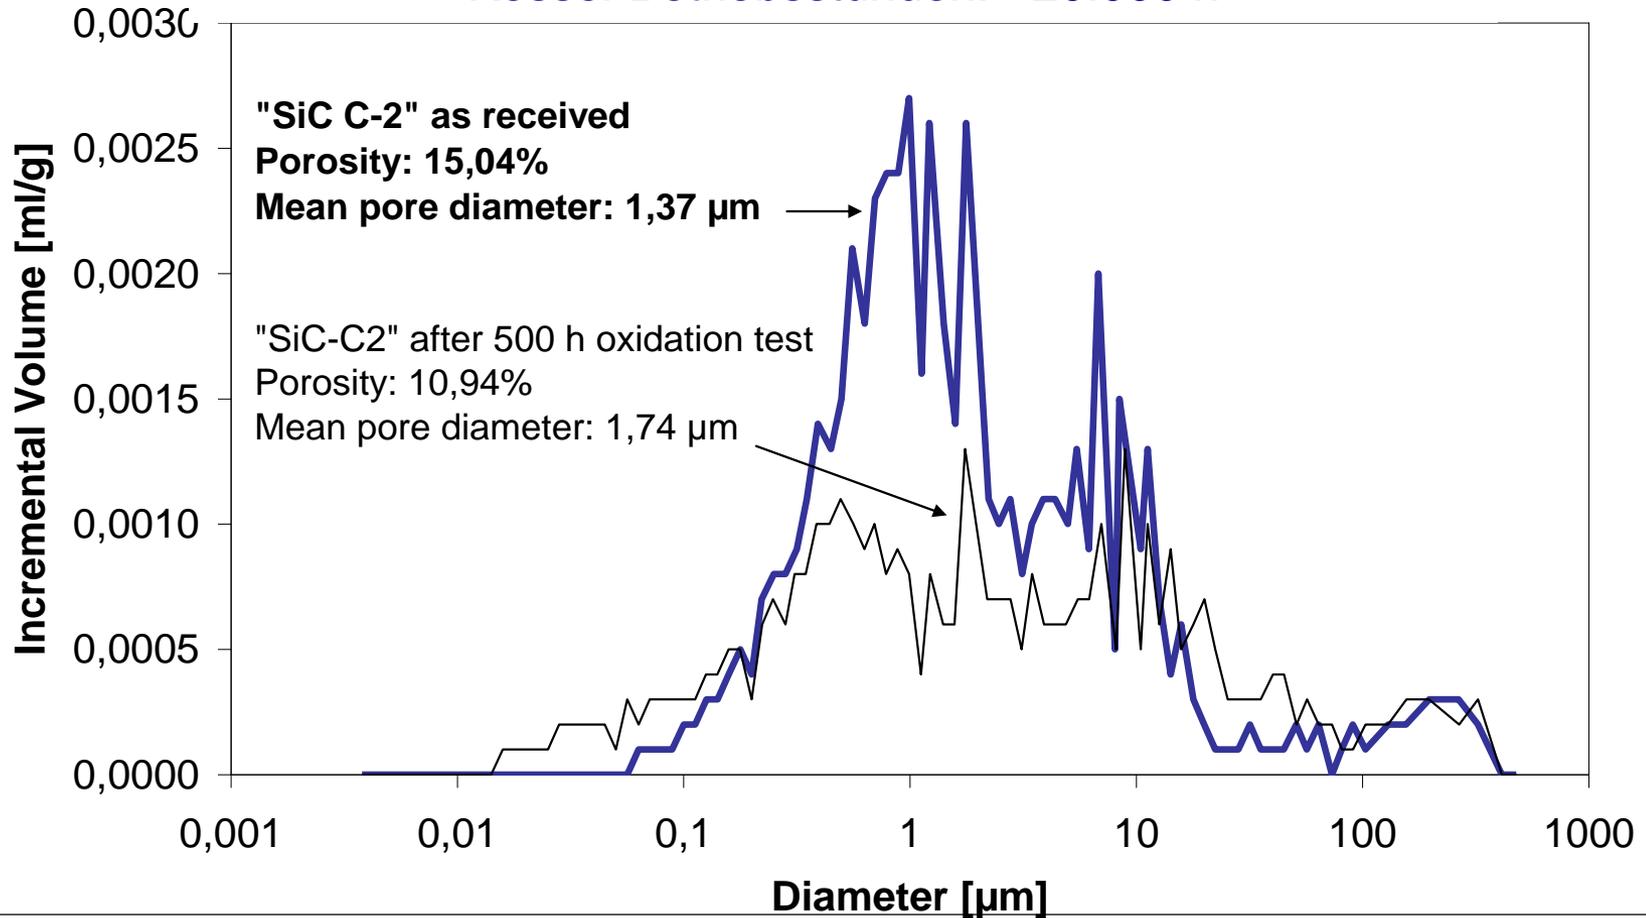
Material SiC C-2: Porengrößenverteilung **vor** und **nach**
dem Oxidationstest bei 900°C / 500h
Kessel-Betriebsstunden: <20.000 h

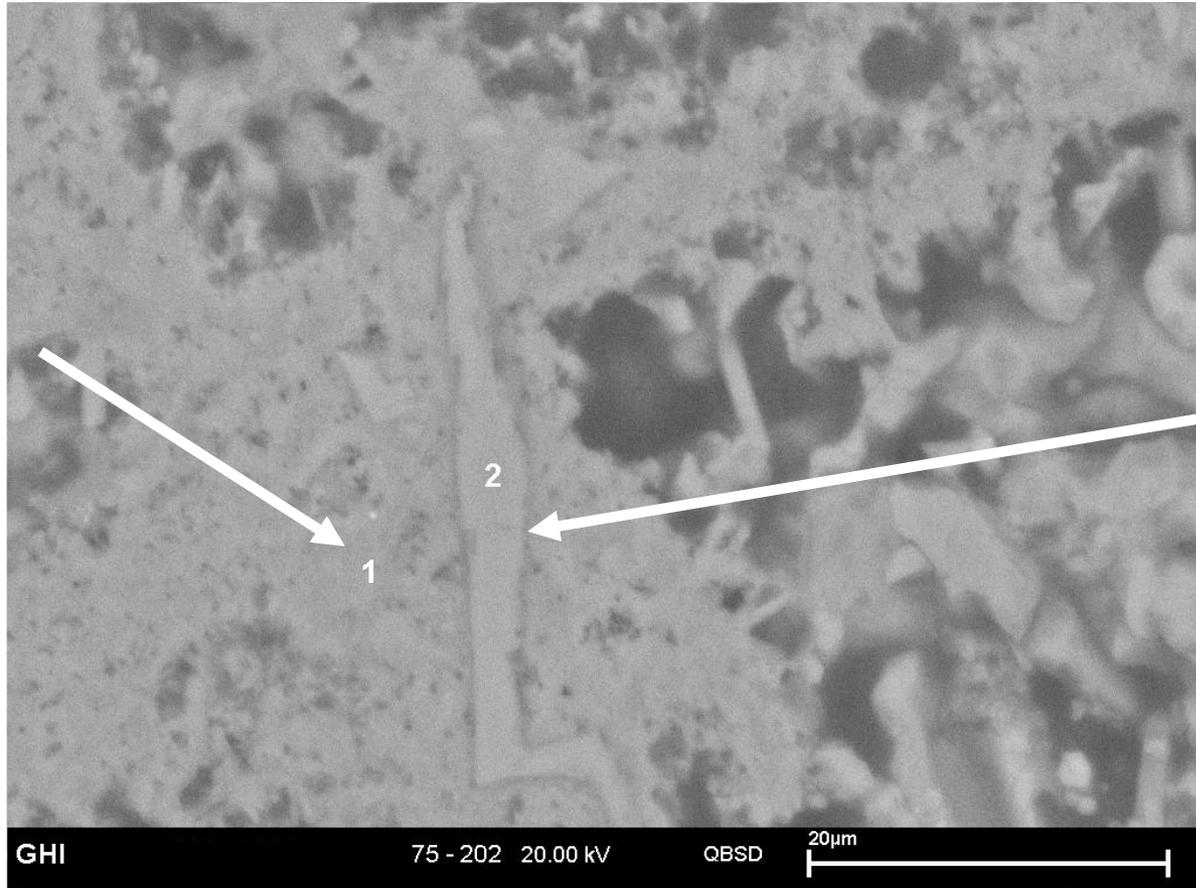
28,7% N
31,5% O
39,8% Si

10,2% O
33,8% Si
56,0% C

REM Aufnahme: Nitridgebundenen SiC nach 500 h Oxidationstest bei 900°C, Material C-1 (im Kessel 56.000 h Betriebsstunden)

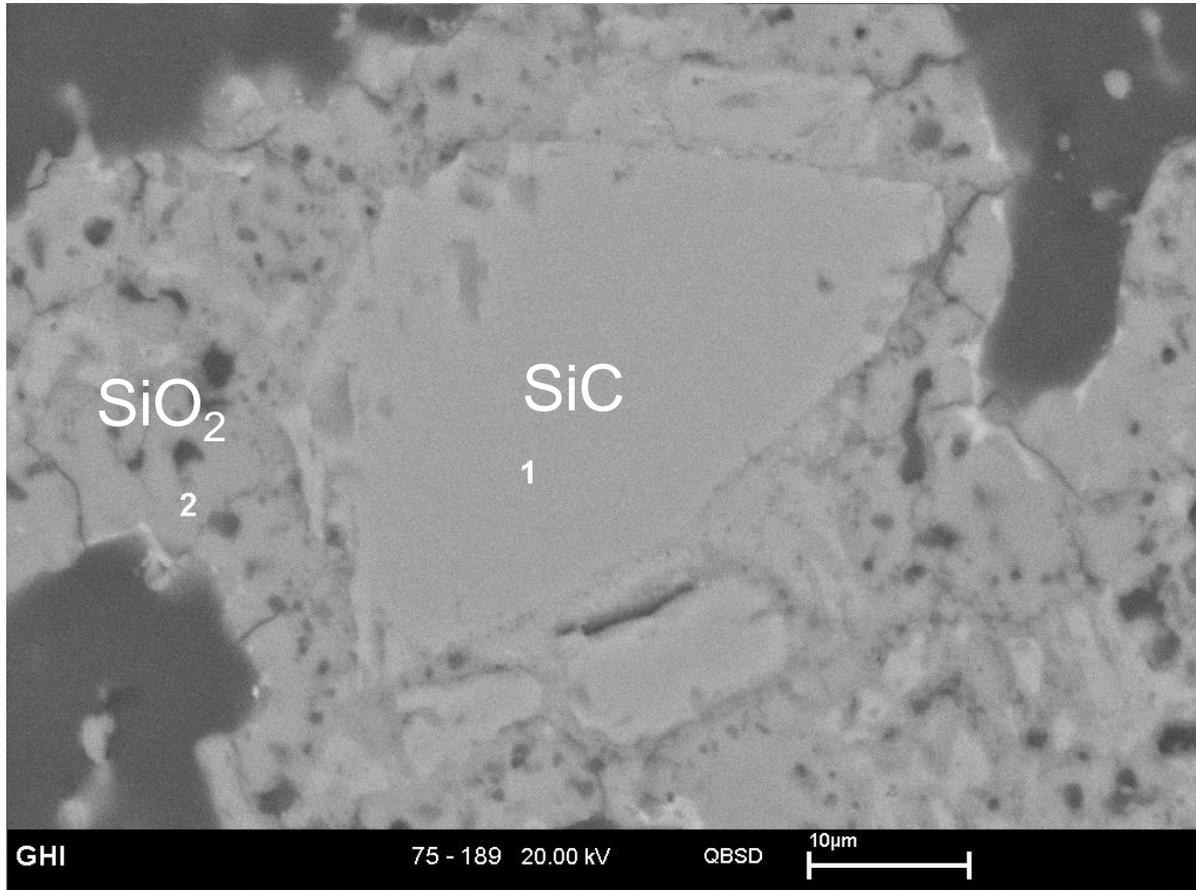
REM Aufnahme: Nitridgebundenen SiC nach 500 h Oxidationstest bei 900°C, Material C-2 (im Kessel <20.000 h Betriebsstunden)

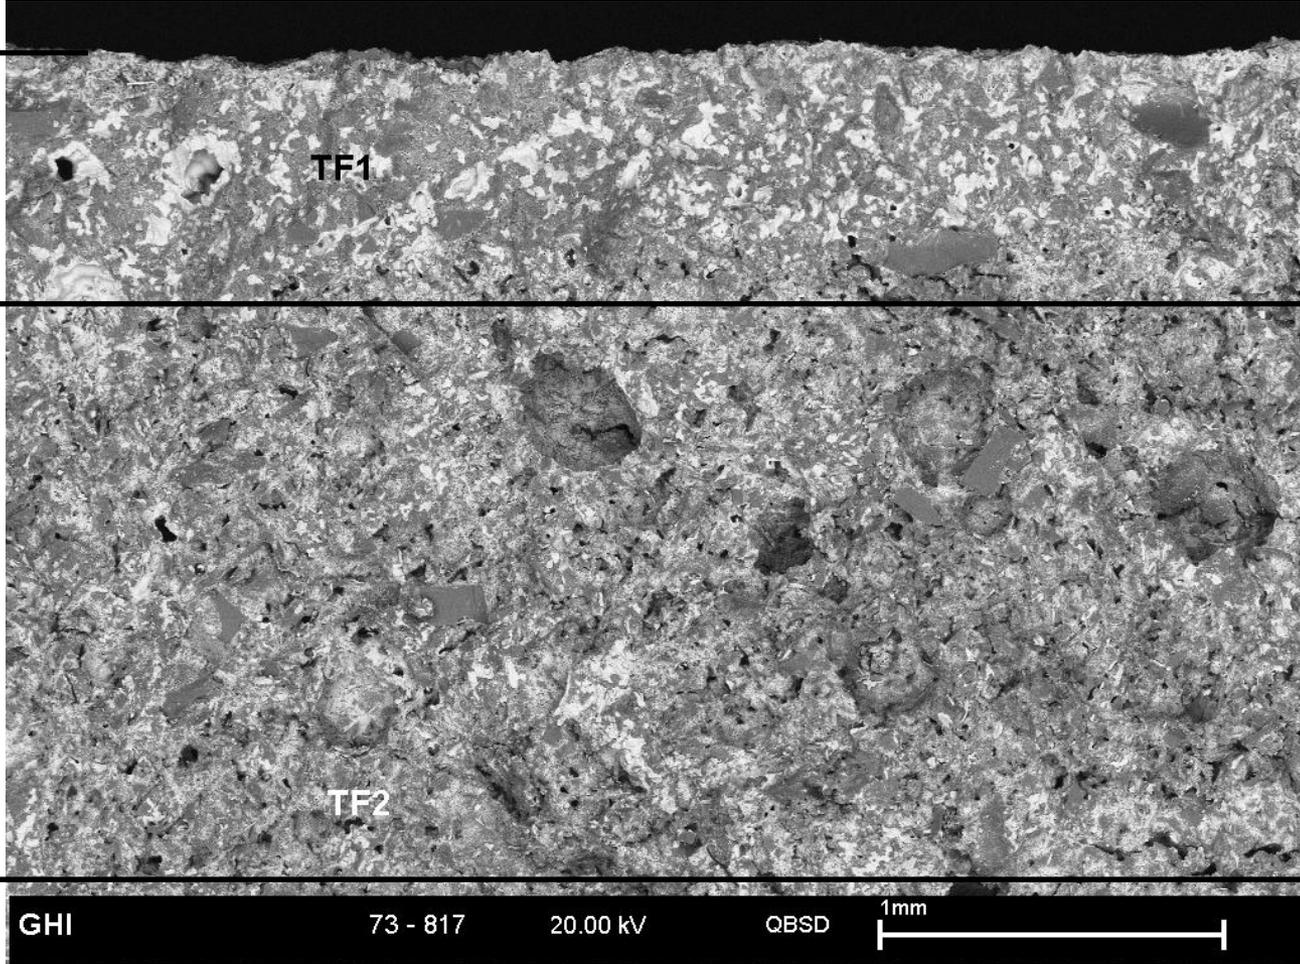
FF-Mörtel, 400°C getempert, nach Salz-Auslagerungsversuch

0,5% Al
0,5% Si
48% Cl
22% K
17,5% Zn
11,5% O

4% Al
17,5% Si
4% P
15% Cl
6,5% K
0,3% V
6,6% Zn
45% O

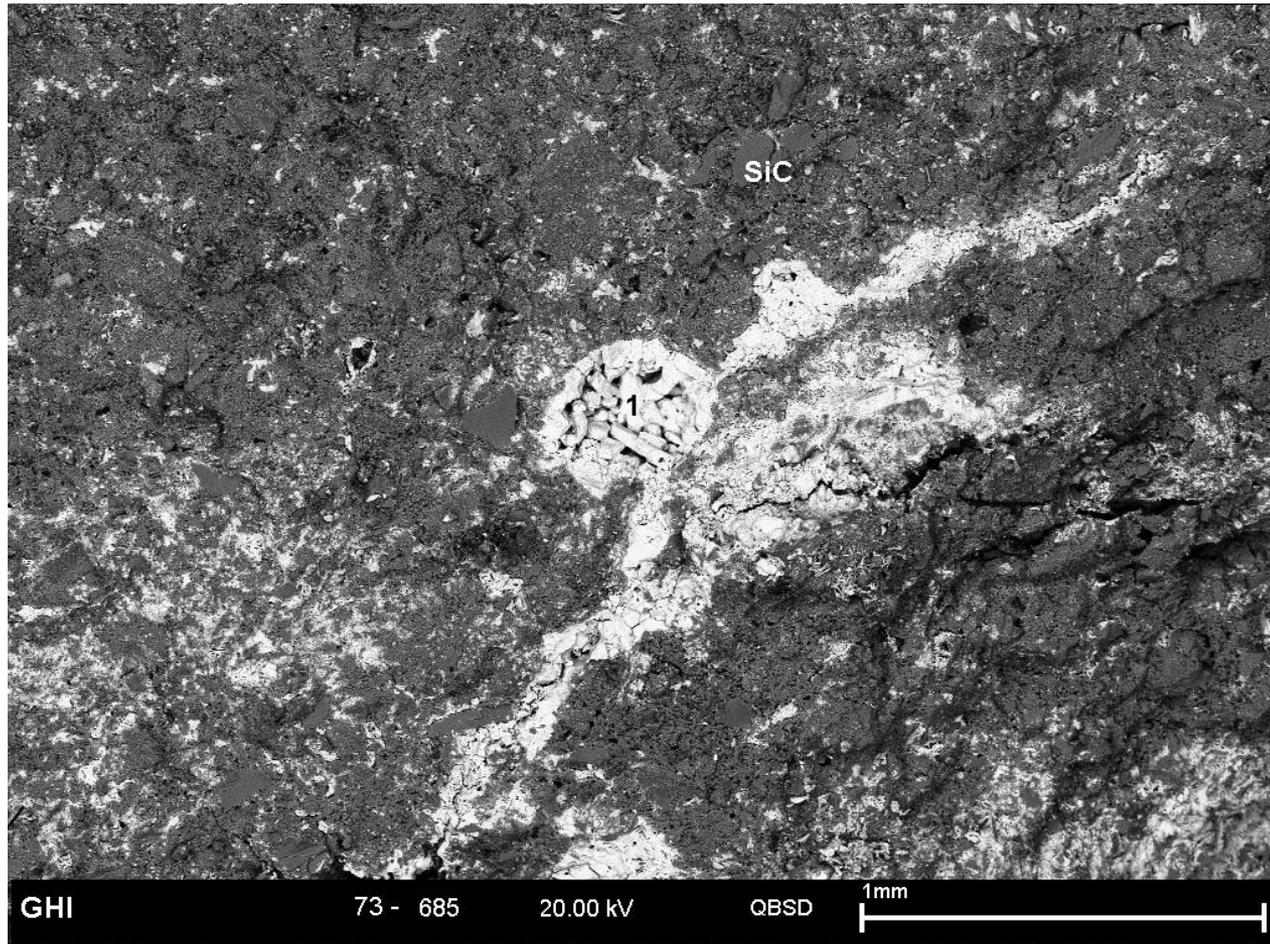
FF-Mörtel, 1000°C getempert, nach Salz-Auslagerungsversuch

Salz gefüllte
Makropore,
Wegsamkeit
kondensierter
Phase über
die Porosität
