## Reduzierung von Alkali-Bursting in Aufheizzonen/Ofendecken von Hochbrandtunnelöfen durch Einsatz von basischen Zustellkonzepten sowie weitere Einsatzmöglichkeiten

3. Freiburger Feuerfestsymposium vom 23.-25.04.2018

Dr.-Ing. Uwe Schuhmacher

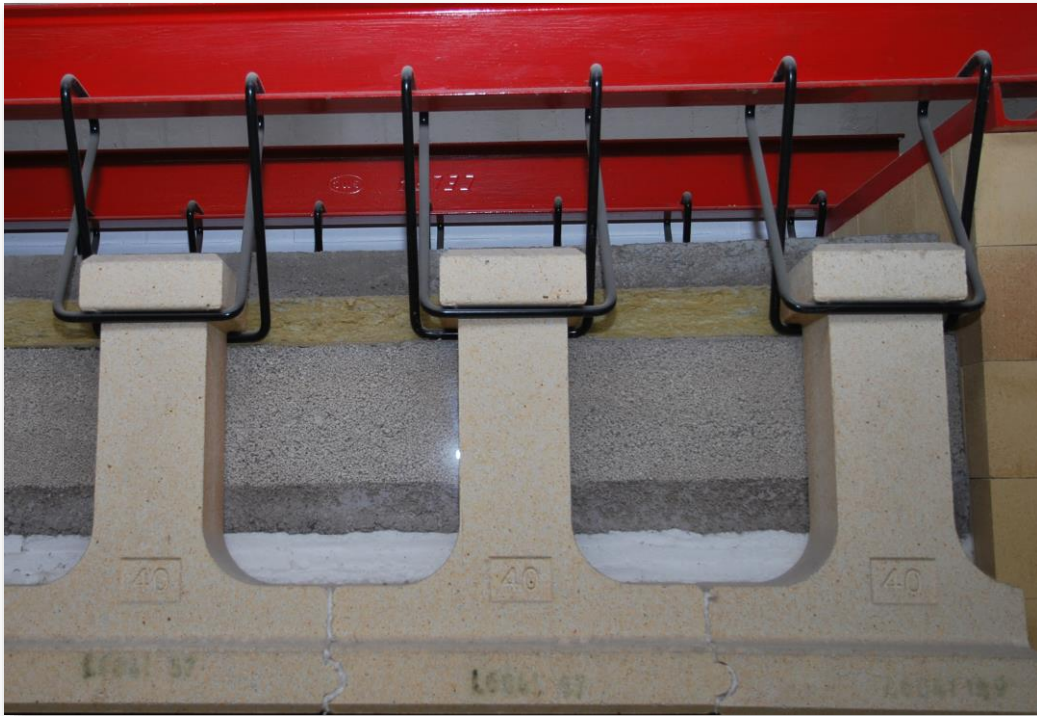
Abbildung einer Musterdecke mit mehrschichtiger Hinterisolierung

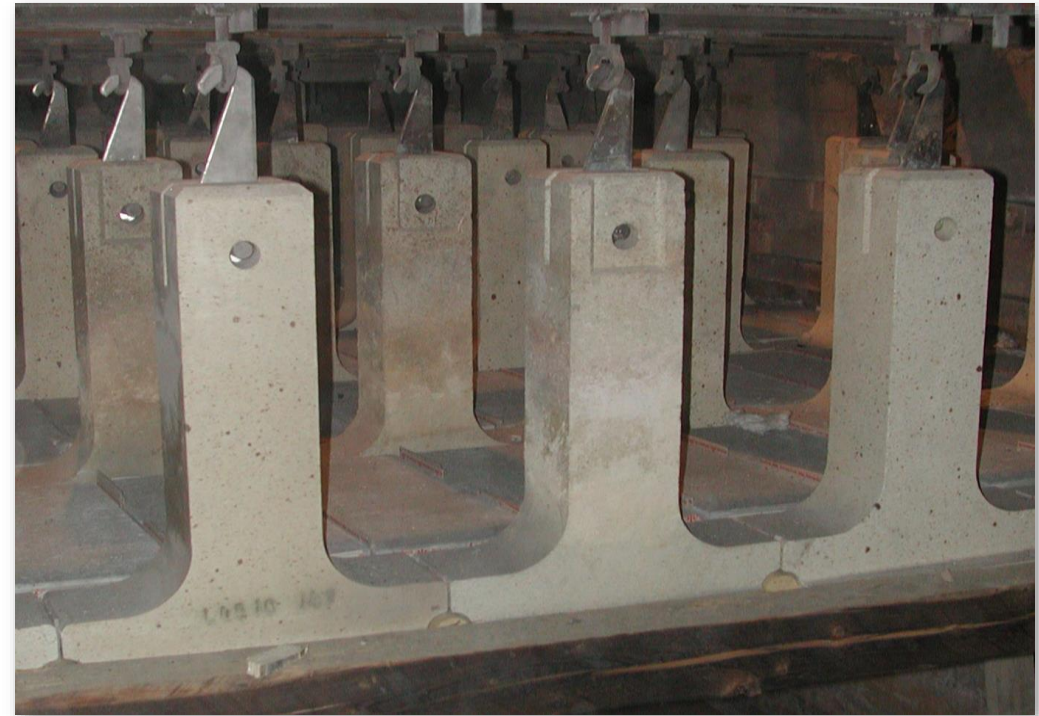
Abbildung der Hängedeckensteinkonstruktion (Hängersteine und Zwischendeckensteine)

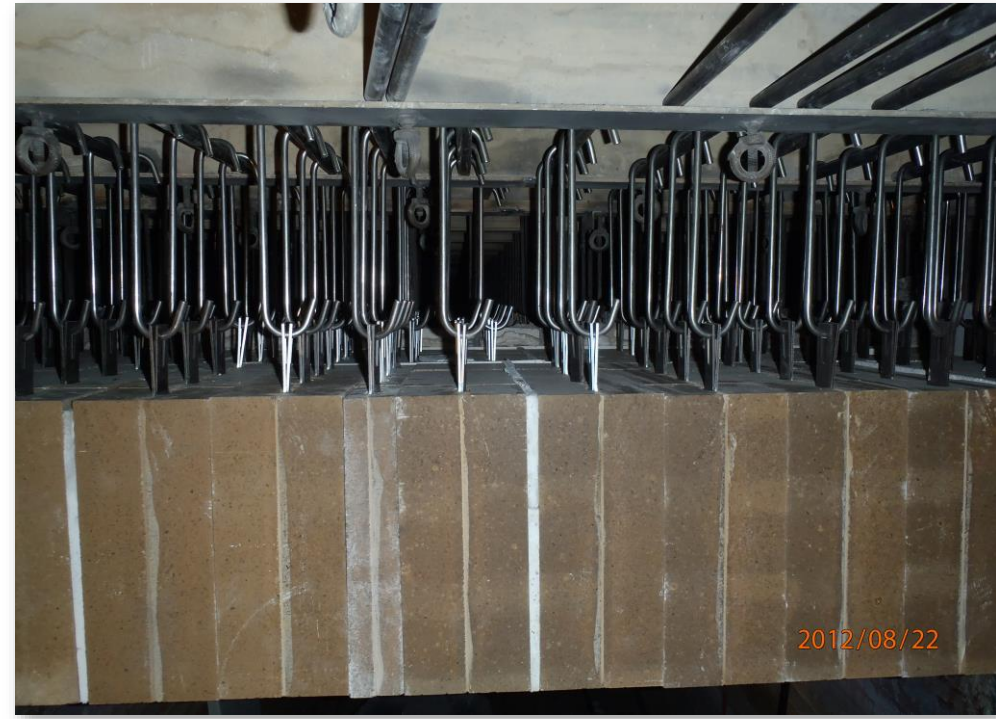
Abbildung der Hängedecke in den Hauptbrennzonen  
Deckentyp: Siemens-Martin-Hängedecke (ohne Hinterisolierung)

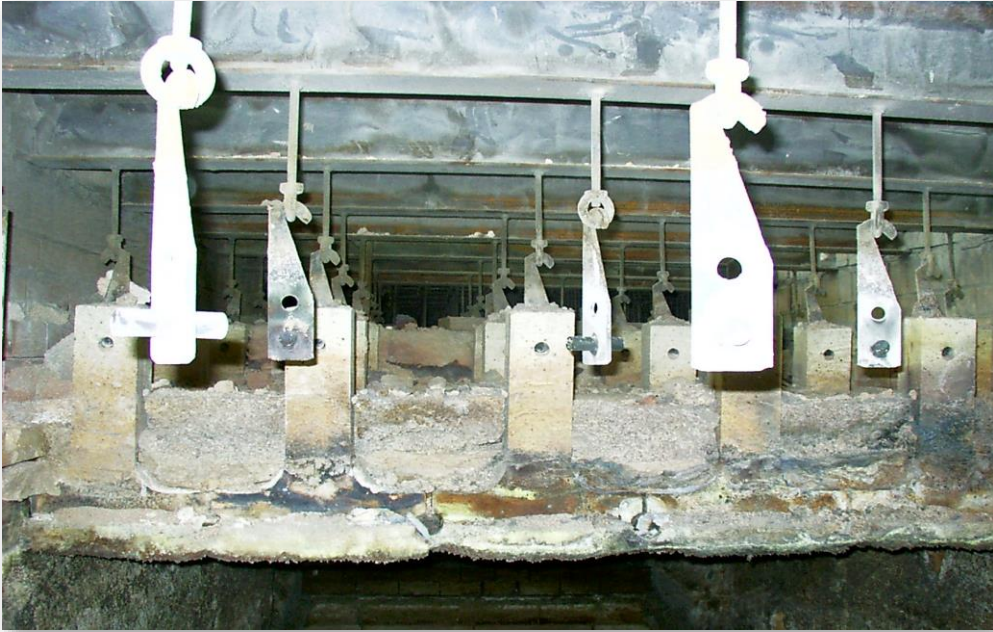
An der heißen Deckeninnenseite bildete sich eine Reaktionsschicht, die insbesondere bei Änderungen der Schubleistung im Tunnelofen zu Abtropfungen oder Abplatzungen infolge von Alkali-Bursting führte.

Infiltrierte Ofendecke im Bereich der Aufheizzone nach einer Laufzeit von ca. 6-7 Jahren

Ursache: Alkaliangriff durch Salze, freien Alkalien und weiteren Angriffspartner aus der Ofenatmosphäre

- ➡ Bildung von Feldspäten (Albit [NAS<sub>6</sub>], Sanidin [KAS<sub>6</sub>]) oder Feldspatvertretern (Nephelin [NAS<sub>4</sub>], Leucit [KAS<sub>4</sub>], Kalsilit [KAS<sub>2</sub>]);  
Temperaturbereich für diese Reaktionen: ca. 750-1100 °C
- ➡ Alkali-Bursting infolge einer Volumenzunahme

Nach einer Laufzeit von 6-7 Jahren mussten diese Deckenpartie im Rahmen einer Heißreparatur ausgewechselt werden (Dauer ca. 2 Wochen).

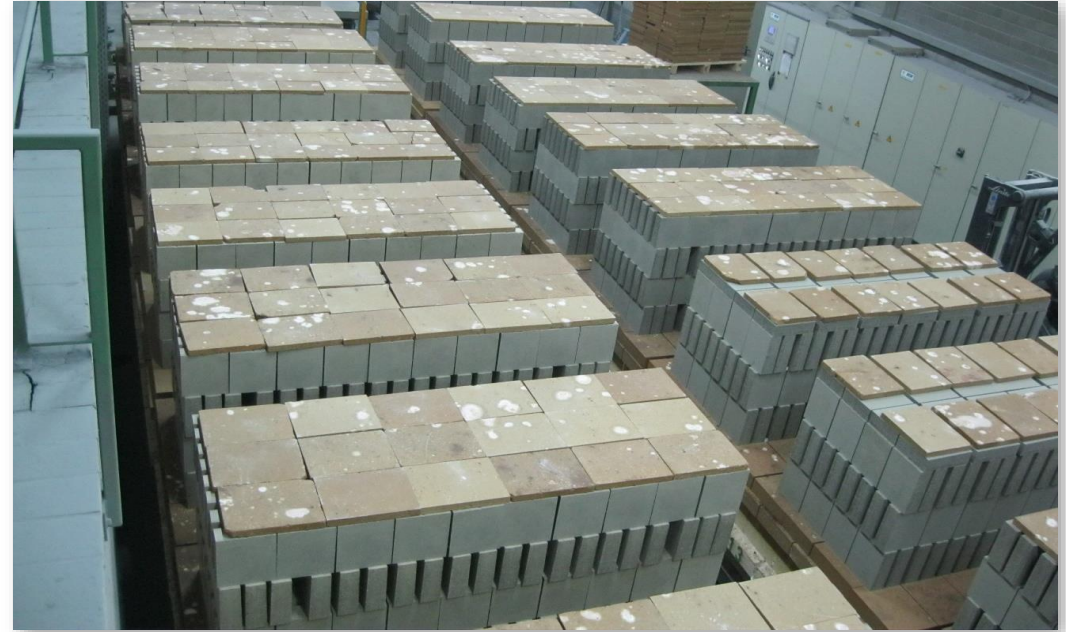
Abgedeckte Tunnelofenwagen, damit ein Ausschuss durch Abtropfungen vermieden werden kann.

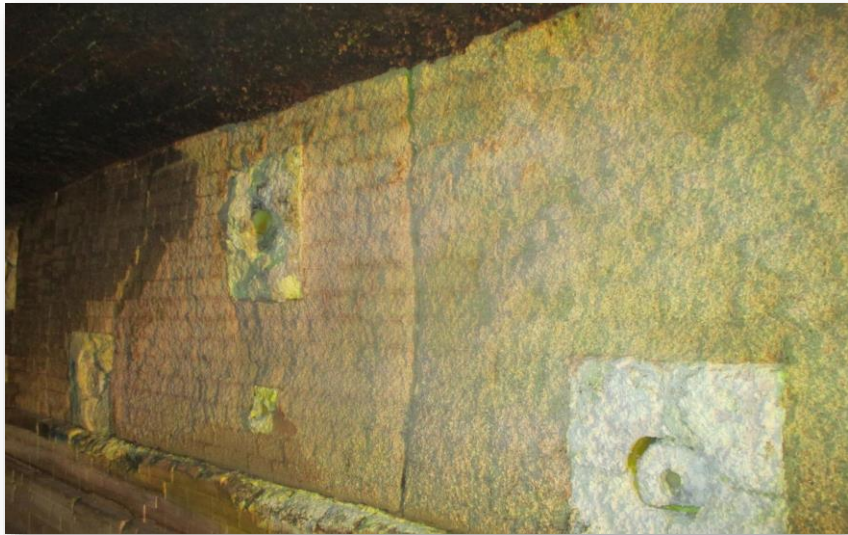
### Steintyp 1: Magnesiaspinnell Stein

Zerstörung der Mikrostruktur durch Korrosion des Spinnells unter Bildung von  $\text{NaAlO}_2$ ,  $\text{KAlO}_2$  und  $\beta\text{-Al}_2\text{O}_3$ . Das Steingefüge wird mürbe und der Stein verliert an Festigkeit.

Steintyp1	Magnesia-Spinell Stein	→	Zerstörung der Mikrostruktur durch Korrosion möglich -> Festigkeitsverlust
		→	Infiltration von Salzen möglich -> mögliche Verdichtung des Gefüges, jedoch keine Zerstörung
Steintyp2	Magnesia Stein	→	Infiltration von Salzen möglich -> mögliche Verdichtung des Gefüges, jedoch keine Zerstörung

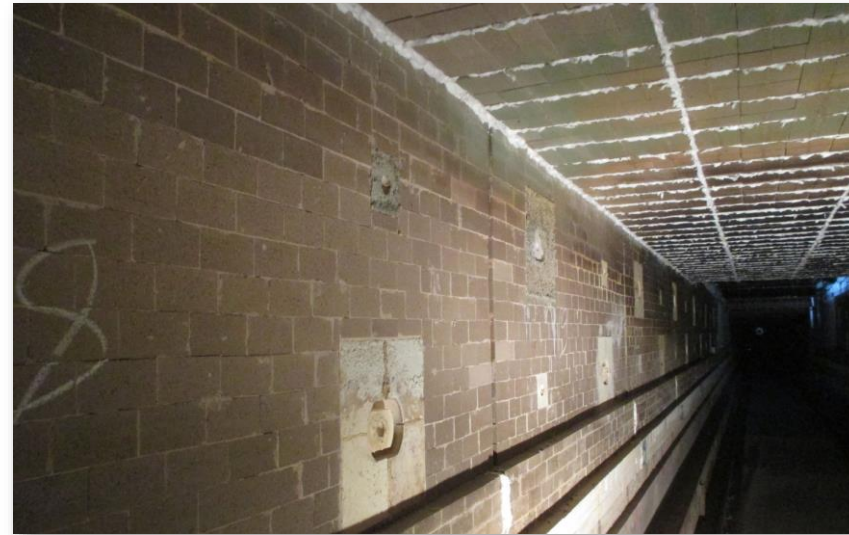
### Steintyp 2: Magnesiaspinnell Stein

Eine Zerstörung der Mikrostruktur wie beim Steintyp 1 konnte nicht festgestellt werden.

In beiden Steintypen konnten ähnliche Mengen an Salzinfiltrationen nachgewiesen werden (Natrium, Thermo-Natrium, Hanksit, etc.), die zu einer Verdichtung des Gefüges führen, jedoch nicht zu dessen Zerstörung.

Ergebnis: Steintyp 2 wurde als Feuerfestmaterial für die weiteren Zustellungen ausgewählt  
(zukünftige Nennung: Magnesiastein)

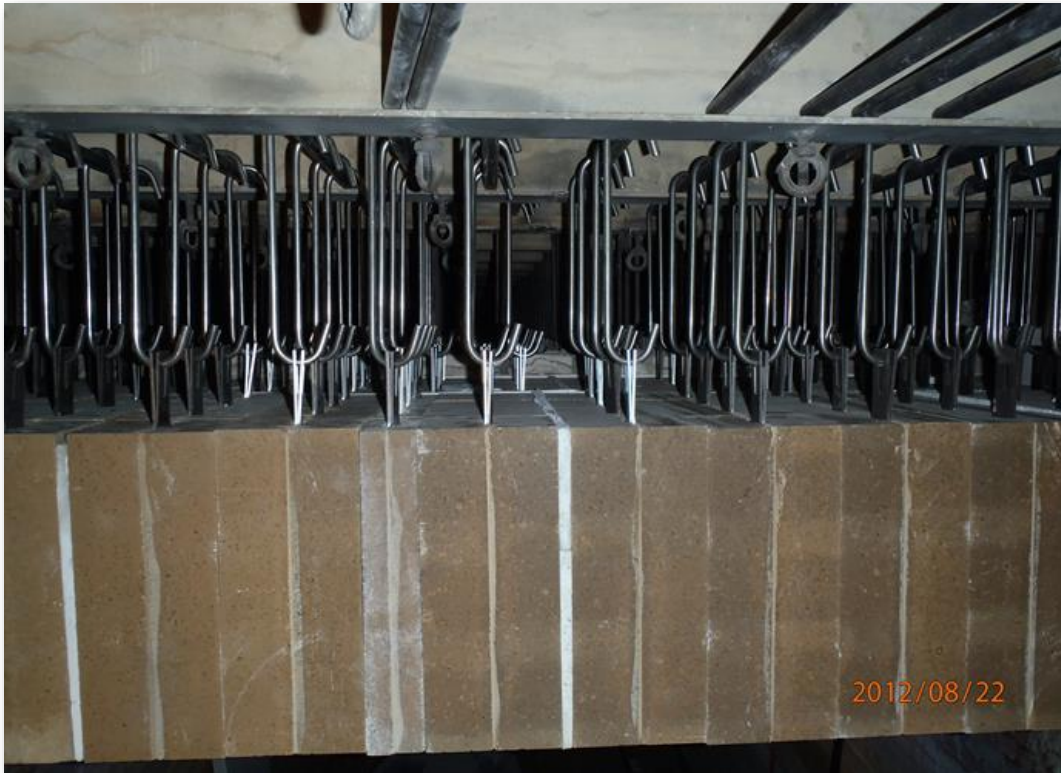
- Verlängerung der Siemens-Martin Ofendecke in den Bereich der Aufheizzone

- Modifikationen:
  - Einbau von direkt-gebundenen Magnesiasteinen als Feuerfestmaterial
  - Anpassung der Dehnfugendimensionierung an die Ausdehnungskoeffizienten
- Optional:
  - Änderung der Stahlsorte für die metallischen Anker
  - Änderung der Mörtelsorte
- Vorteil:
  - geringer Kostenaufwand, geringes Risiko
- Nachteil:
  - geringfügig erhöhte Wärmeverluste

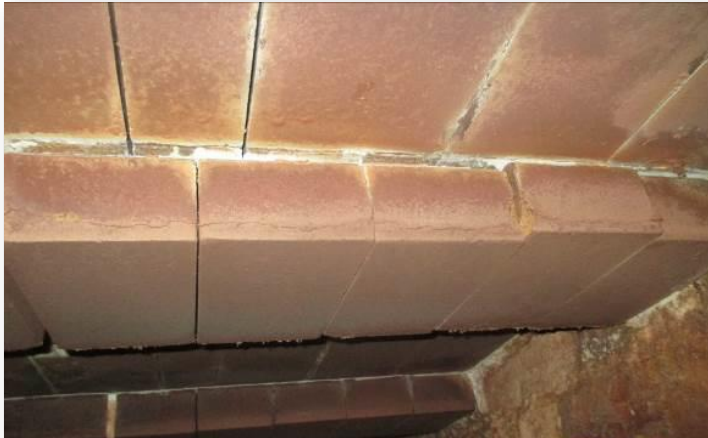
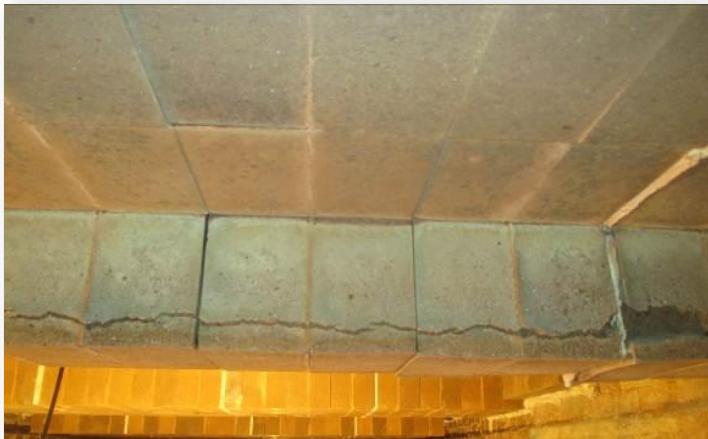
- Korrosiver Verschleiß in Form von Abtropfungen war an den Decken nicht erkennbar.
- Auf den Rauchgasstrom abgewandten Seiten der Wirbelstufen konnten bei Inspektionen Risse festgestellt werden, deren Ausbildung infolge von Hydratation der Salzinfiltrate nach dem Abkühlen verstärkt wurden.
- Die Salzinfiltrationen sind in den „flachen“ Deckenbereichen unauffällig.
- Aus den bisherigen Erfahrungen ist kein signifikanter Angriff auf die Faserisolierung (Calciumsilikat) feststellbar. Aus Erfahrungen ist bekannt, dass bei Infiltrationen die Festigkeit zunimmt, da die Poren die Salze aufnehmen, jedoch Schmelzphasen nicht gebildet werden.

Fazit: Zukünftig sollte auf Wirbelstufen verzichtet werden, da der verfahrenstechnische Vorteil den Nachteil, der durch Salzinfiltrationen entsteht, nicht aufwiegen kann.

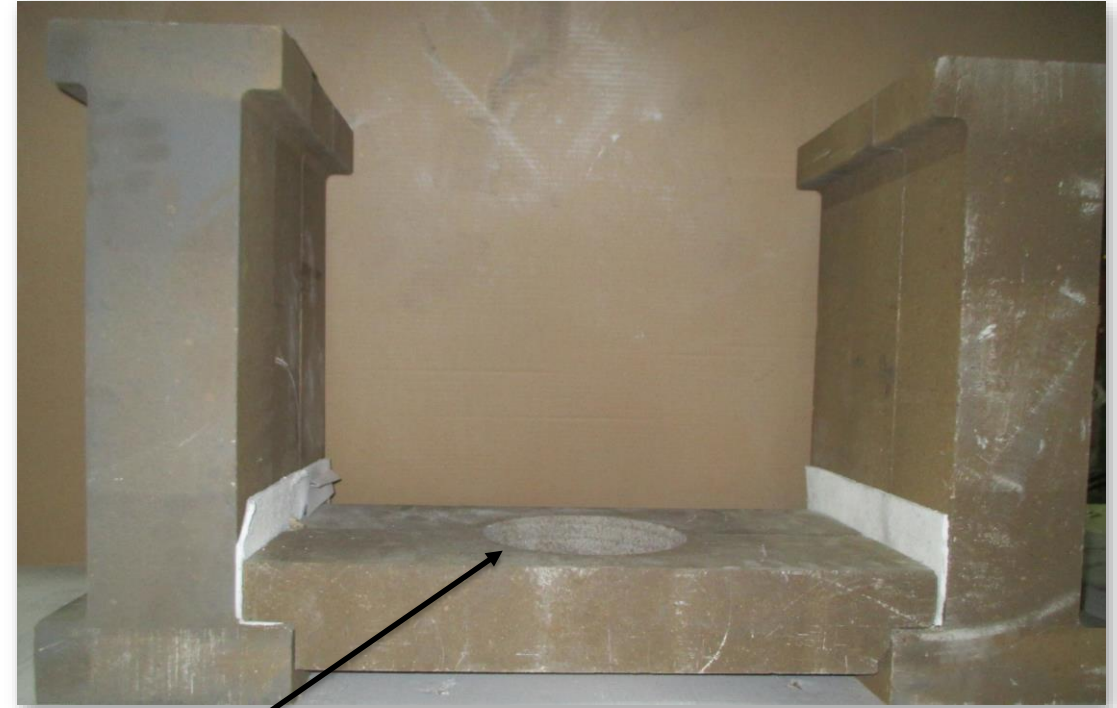
Der Einsatz von Deckenbrennern ist ebenfalls möglich
